TÍTULO: RELATÓRIO TÉCNICO QUALIDADE DA ÁGUA E POEIRA Art. 14, item VII, alinea (c) Lei Estadual de Minas Gerais n° 23.291/2019 SEMESTRE 02/2025	Nº. NEXA: RL-AGUA_POEIRA_2025.2_JF_PEIXES_R00.docx	FOLHA 2/14 REV. 00
---	--	---

A Nexa Resources/Unidade Juiz de Fora, por meio deste documento, apresenta as informações acima qualificadas, correspondentes ao segundo semestre de 2025, para a Barragem dos Peixes, conforme parâmetros definidos nas condicionantes ambientais.

NEXA RESOURCES
JUIZ DE FORA BARRAGEM DOS PEIXES

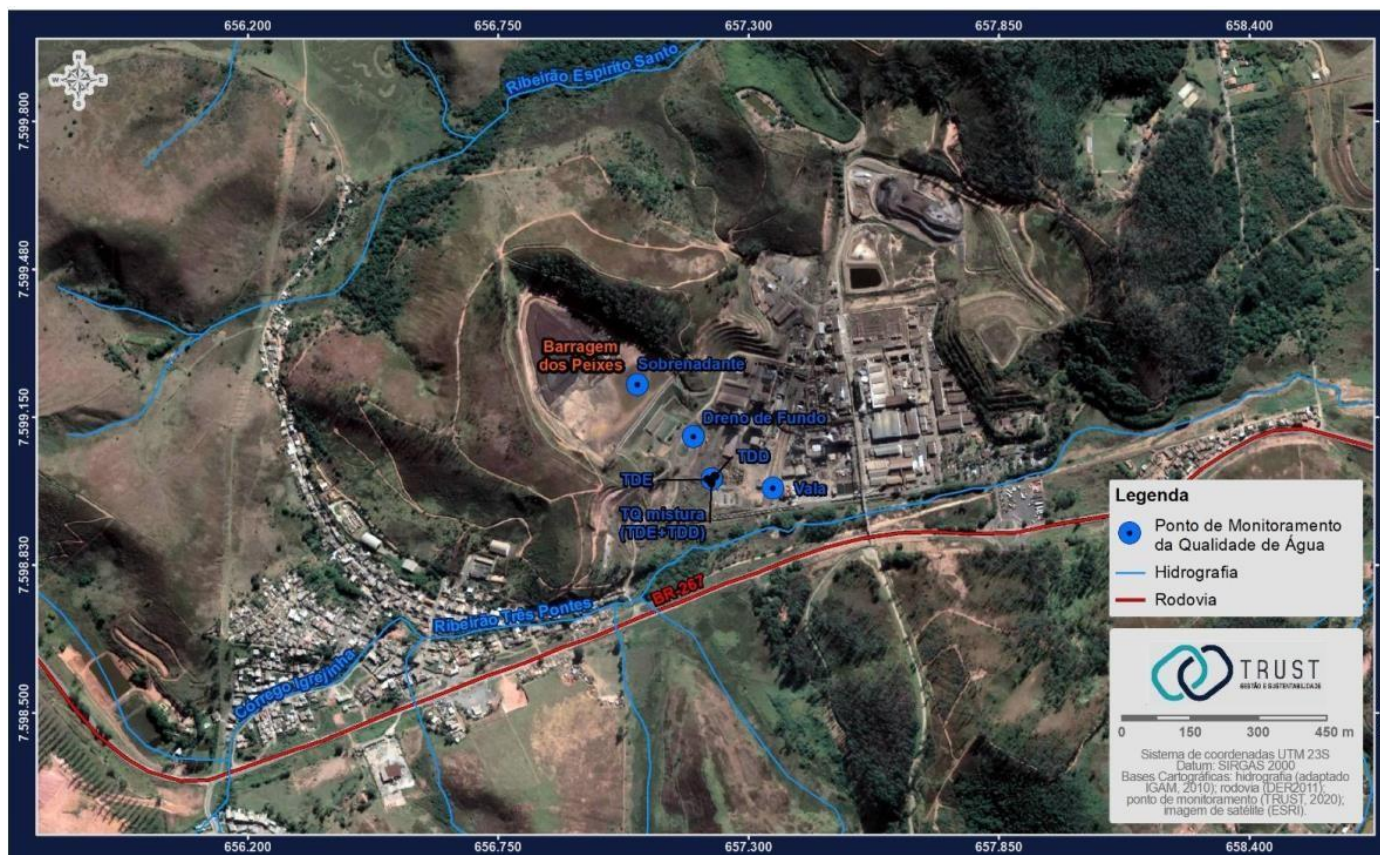
ANEXO I: Mapa de Localização dos Pontos de Monitoramento da Qualidade da Água

A Tabela 2 apresenta as especificações do monitoramento realizado nos pontos avaliados neste relatório. O mapa com a localização dos pontos está apresentado no Anexo I.
