<b>NEXA S/A TRÊS MARIAS</b>	
<b>TÍTULO:</b> PAE DA BARRAGEM MÓDULO OESTE 2, EL. 589M PLANO DE AÇÃO DE EMERGÊNCIA SEÇÃO I – ENTIDADES FISCALIZADORAS	<b>Nº. NEXA:</b> PGU-TM-SSM-GMA-018-PT.	<b>FOLHA</b> 2/126
	<b>Nº. EMITENTE:</b> HBR51-21-NEXA-REL011	<b>REV.</b> 2.3

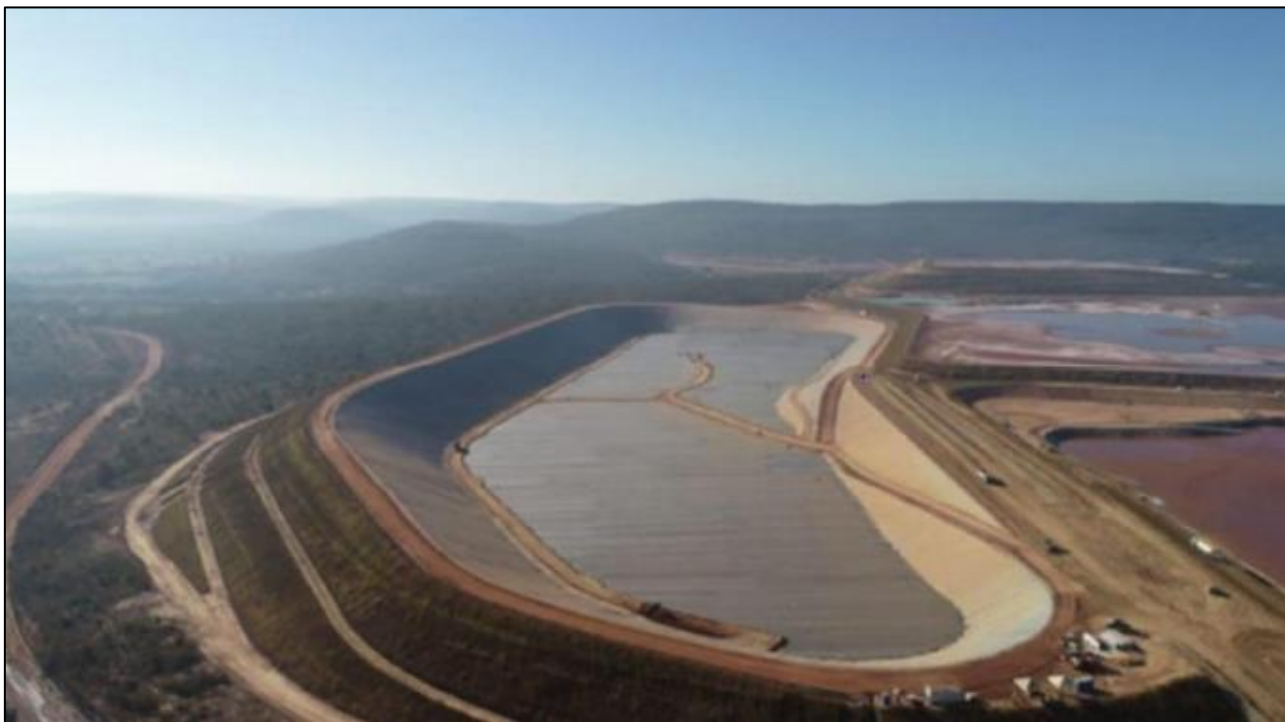
Figura 4.3 – Vista geral do Módulo Oeste 2 (Fonte: RL-I720507002-0603CIV7016\_R0 ).

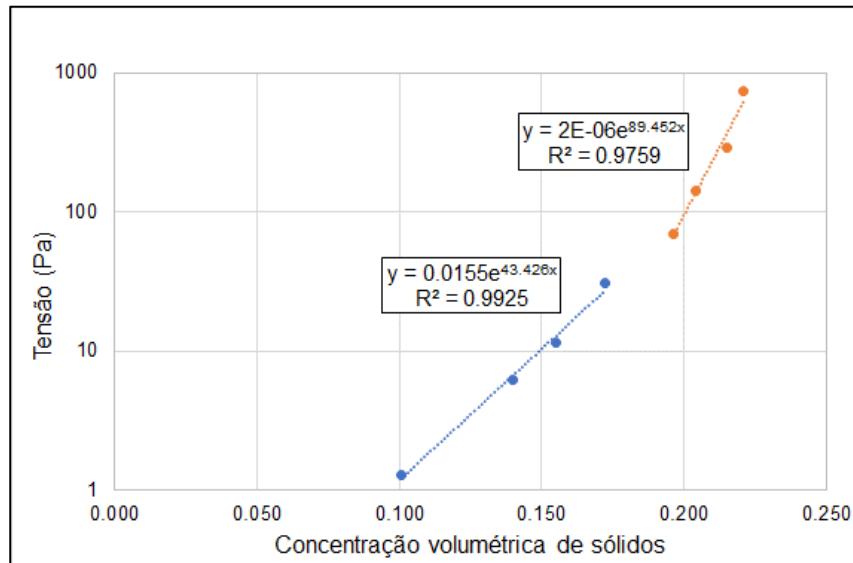
Figura 4.6 – Tensão limite de escoamento em função da concentração volumétrica

Quanto aos ensaios reológicos, os resultados destes são sintetizados entre as Figura 4.6 e Figura 4.8, que apresentam a tensão limite de escoamento e viscosidade em função da concentração volumétrica de sólidos das misturas analisadas.

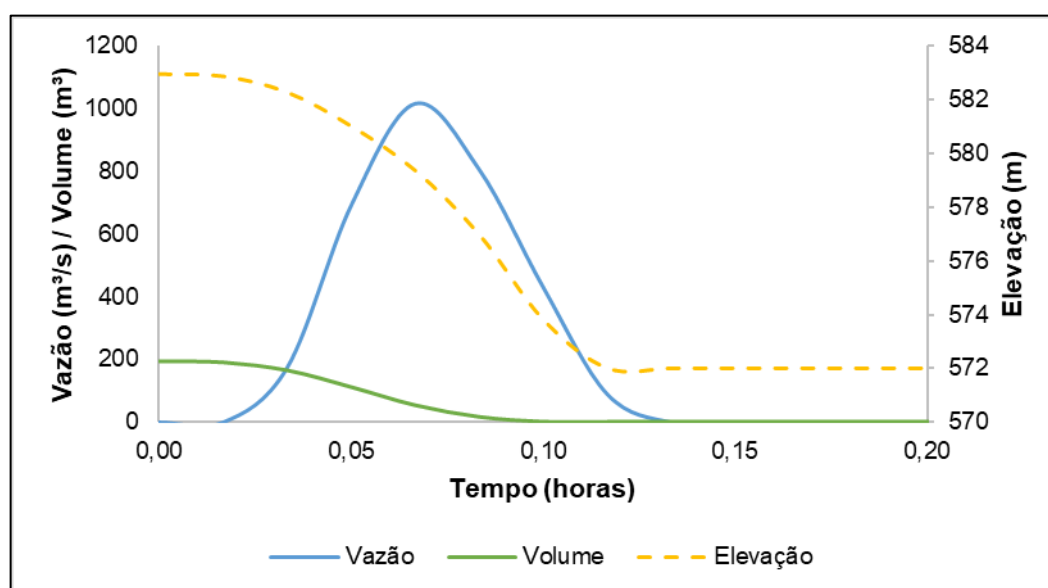
O hidrograma resultante apresentou uma vazão de pico de 1.014 m<sup>3</sup>/s para o cenário extremo e foi utilizado como parâmetro de entrada para propagação no vale de jusante devido a instabilização da estrutura instantes após a instabilização do maciço. O hidrograma está representado na Figura 9.5.

Figura 9.5 – Hidrograma de ruptura – Módulo Oeste 2

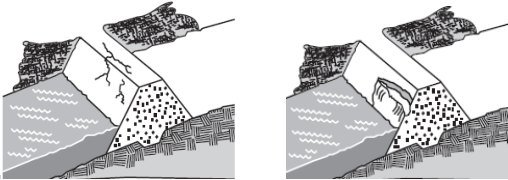
<b>FICHA DE EMERGÊNCIA</b>	<b>Nº 7</b>
	<b>NÍVEL DE EMERGÊNCIA</b>	<b>NE-2</b>
	<b>MODO DE FALHA</b>	<b>INSTABILIZAÇÃO</b>
<b>SITUAÇÃO DE EMERGÊNCIA</b>		
<p style="text-align: center;">Anomalia “Existência de trincas estruturais, abatimentos ou escorregamentos, com potencial de comprometimento da segurança da estrutura (deformações e recalques)” <b><u>não foi extinta ou controlada</u></b></p>		
<b>CROQUIS TÍPICOS DA ANOMALIA</b>	<b>POSSÍVEIS IMPACTOS ASSOCIADOS</b>

<ol style="list-style-type: none"> <li>1. Diminuição da resistência do maciço;</li> <li>2. Diminuição do Fator de Segurança;</li> <li>3. Redução da seção transversal e instabilização do maciço;</li> <li>4. Evolução para ruptura do barramento, se não tratado adequadamente.</li> </ol>	
<b>PROCEDIMENTOS DE MITIGAÇÃO / MONITORAMENTO / REPARAÇÃO (QUANDO APLICÁVEL)</b>		
<ol style="list-style-type: none"> <li>1. <b>Implementar fluxo de notificação interno e externo para NE-2;</b></li> <li>2. Avaliar a gravidade da situação;</li> <li>3. Avaliar tecnicamente a <b>opção</b> de se providenciar o rebaixamento do nível do reservatório (instalar bombas para auxiliar no esvaziamento do reservatório);</li> <li>4. Avaliar tecnicamente a <b>opção</b> de implantar sistema de extravasão adicional, para esvaziar mais rapidamente o reservatório;</li> <li>5. Caso se verifique a ocorrência de novas trincas estruturais, realizar o cadastramento e a correção da trinca de modo eficiente utilizando técnicas de construção adequadas, conforme orientação da equipe de segurança da barragem (selar trinca contra infiltração e escoamento superficial);</li> <li>6. Se for constatada novas deformações e recalques realizar o cadastramento e os reparos e/ou correção da geometria utilizando técnicas de construção e materiais adequados, conforme orientação da Equipe de Segurança;</li> <li>7. Verificar se a instrumentação está registrando níveis dentro dos limites aceitáveis de segurança</li> <li>8. Monitorar a ocorrência;</li> <li>9. Restabelecer as condições operacionais de desempenho da estrutura e elaborar documentação de projeto as built das atividades de engenharia empregadas;</li> <li>10. Caso o problema evolua e a solução apresentada não seja eficaz deve-se passar para a implementação do fluxo de notificação externo do Nível de Emergência 3 e para a Ficha de Emergência nº 11.</li> </ol>

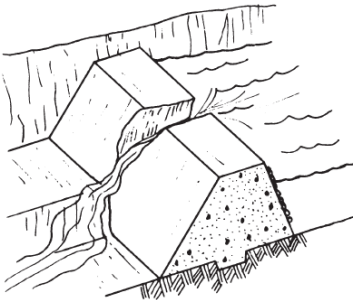
<b>FICHA DE EMERGÊNCIA</b>	<b>Nº 10</b>
	<b>NÍVEL DE EMERGÊNCIA</b>	<b>NE-3</b>
	<b>MODO DE FALHA</b>	<b>PIPING</b>
<b>SITUAÇÃO DE EMERGÊNCIA</b>		
Erosão regressiva ( <i>piping</i> ) com evolução e desenvolvimento da brecha de ruptura. Ruptura iminente ou está ocorrendo		
<b>CROQUIS TÍPICOS DA ANOMALIA</b>	<b>POSSÍVEIS IMPACTOS ASSOCIADOS</b>

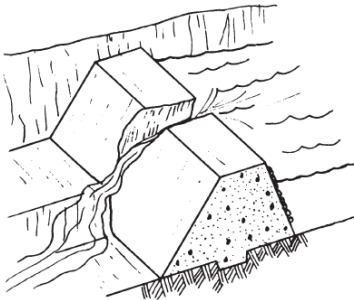
<b>FICHA DE EMERGÊNCIA</b>	<b>Nº 11</b>
	<b>NÍVEL DE EMERGÊNCIA</b>	<b>NE-3</b>
	<b>MODO DE FALHA</b>	<b>INSTABILIZAÇÃO</b>
<b>SITUAÇÃO DE EMERGÊNCIA</b>		
Instabilização em evolução. A ruptura é iminente ou está ocorrendo		
<b>CROQUIS TÍPICOS DA ANOMALIA</b>	<b>POSSÍVEIS IMPACTOS ASSOCIADOS</b>

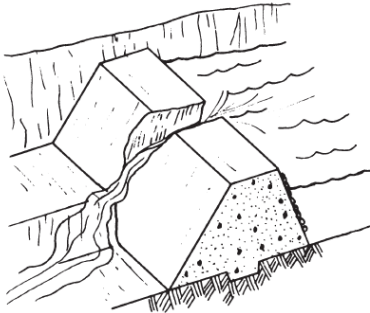
<b>FICHA DE EMERGÊNCIA</b>	<b>Nº 12</b>
	<b>NÍVEL DE EMERGÊNCIA</b>	<b>NE-3</b>
	<b>MODO DE FALHA</b>	<b>INSTABILIZAÇÃO</b>
<b>SITUAÇÃO DE EMERGÊNCIA</b>		
Estabilidade da estrutura foi afetada de modo severo. Ruptura iminente ou está ocorrendo		
<b>CROQUIS TÍPICOS DA ANOMALIA</b>	<b>POSSÍVEIS IMPACTOS ASSOCIADOS</b>

Existência de trincas, abatimentos ou escorregamentos com potencial de comprometimento da segurança da estrutura (deformações e recalque).	Instabilização	1	FICHA Nº 3
As ações adotadas no NE-1 não foram efetivas e, portanto, <u>a anomalia não foi extinta ou controlada.</u>		2	FICHA Nº 7
Instabilização em evolução. A ruptura é iminente ou está ocorrendo.		3	FICHA Nº 11
Ocorrência de sismo levando a instabilização da estrutura, com potencial de comprometimento da segurança da mesma.	Instabilização	1	FICHA Nº 4
As ações adotadas no NE-1 não foram efetivas e, portanto, <u>a anomalia não foi extinta ou controlada.</u>		2	FICHA Nº 8
Estabilidade da estrutura foi afetada de modo severo. Ruptura iminente ou está ocorrendo.		3	FICHA Nº 12
