NEXA S/A TRÊS MARIAS	
TÍTULO: PAE DO DIQUE DE SEGURANÇA, EL. 517,5M PLANO DE AÇÃO DE EMERGÊNCIA SEÇÃO I – ENTIDADES FISCALIZADORAS	Nº. NEXA: PGU-TM-SSM-GMA-015-PT	FOLHA 2/124
	Nº. EMITENTE: HBR51-21-NEXA-REL021	REV. 2.3

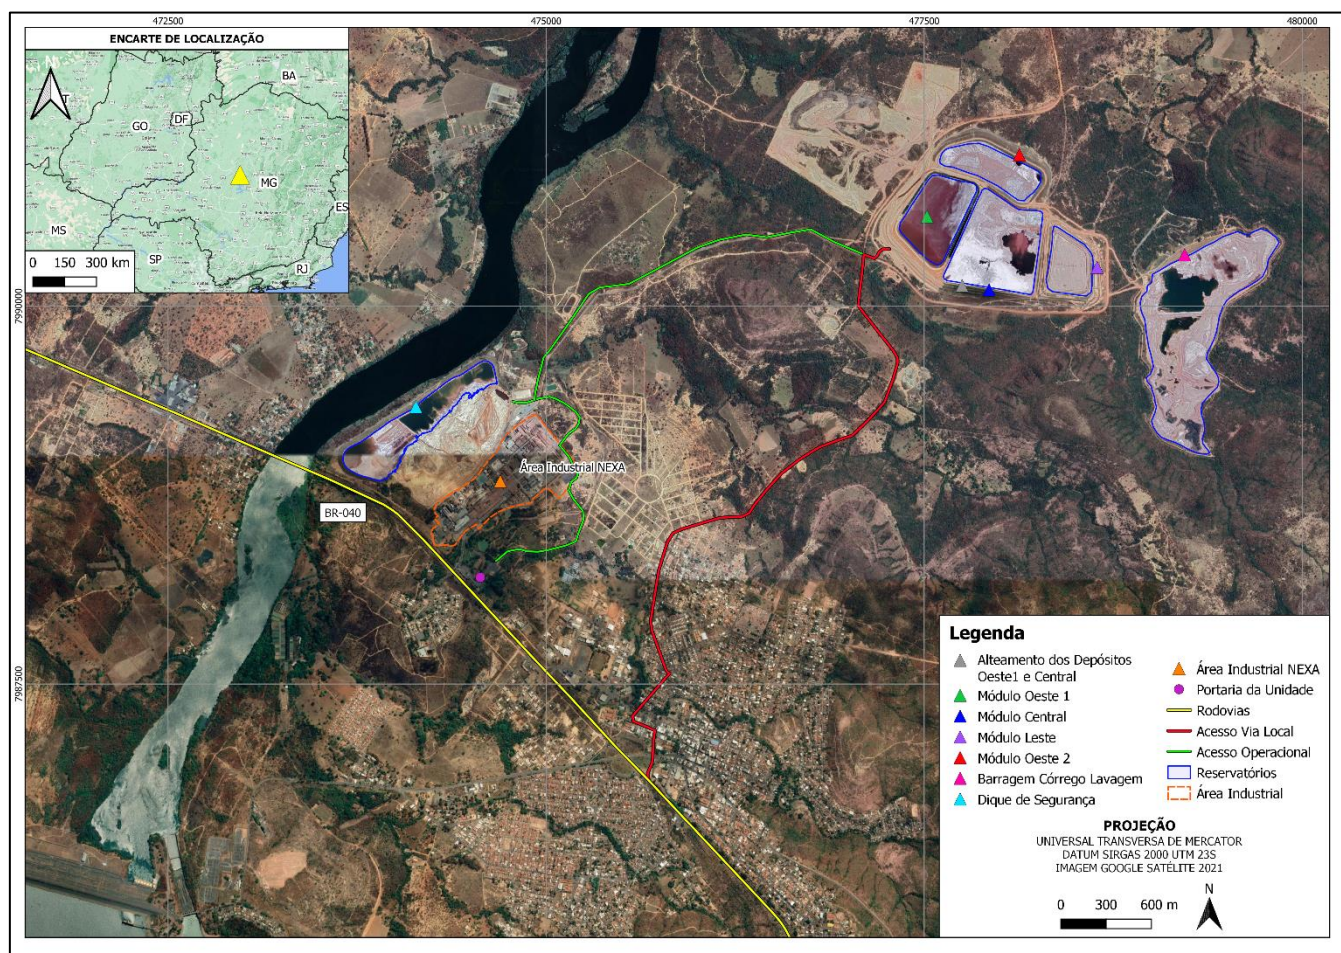
Figura 4.1 – Unidade Industrial – Nexa Resources – Três Marias.

A Nexa Recursos Minerais S. A. – unidade Três Marias é um empreendimento de metalurgia dos metais não ferrosos e visa a obtenção de zinco metálico e suas ligas e óxido de zinco. Nessa unidade, encontra-se a área industrial, o Depósito de Rejeito Murici (DRM), o Dique de Segurança e a Barragem Córrego da Lavagem, sendo que essas duas últimas barragens estão em fase de descomissionamento. A Unidade Industrial Nexa – Três Marias é apresentada na Figura 4.1.

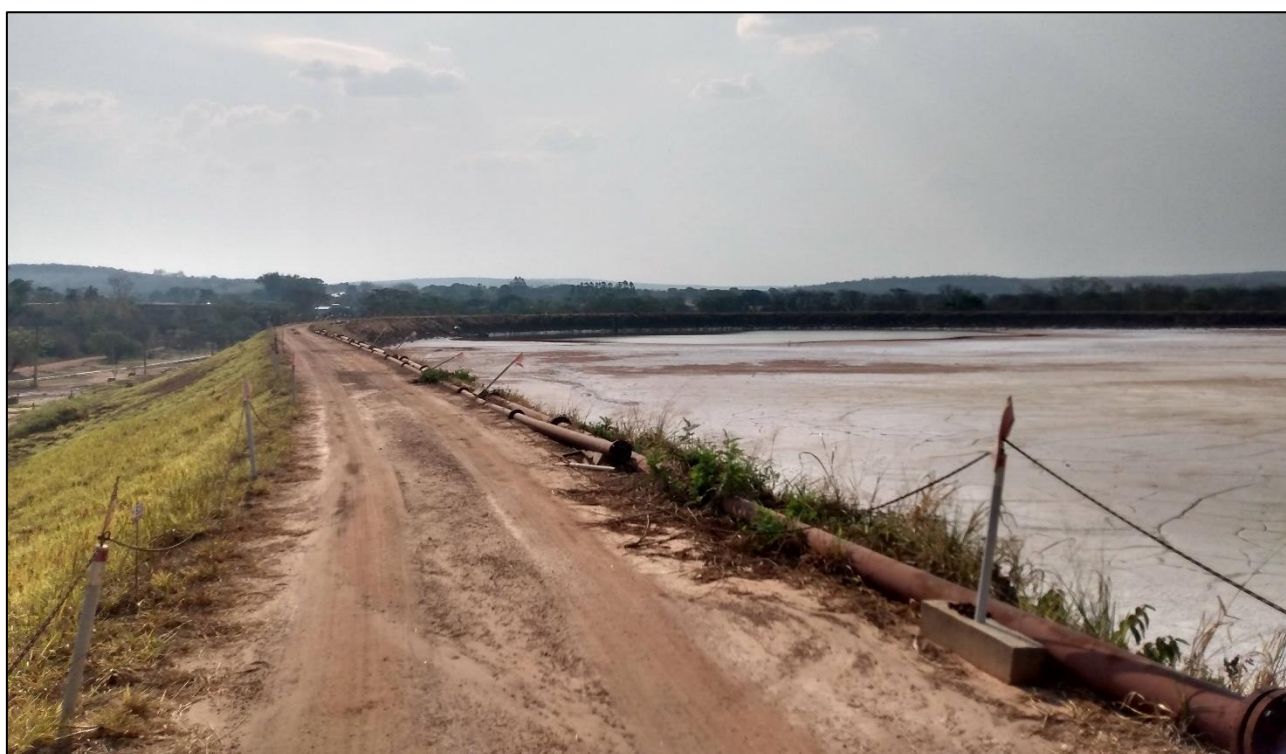
Figura 4.2 – Vista da crista do Dique de segurança.

As principais características da estrutura estão apresentadas na Tabela 4.1, a Figura 4.2 e a Figura 4.3 apresentam fotos do Dique de Segurança.

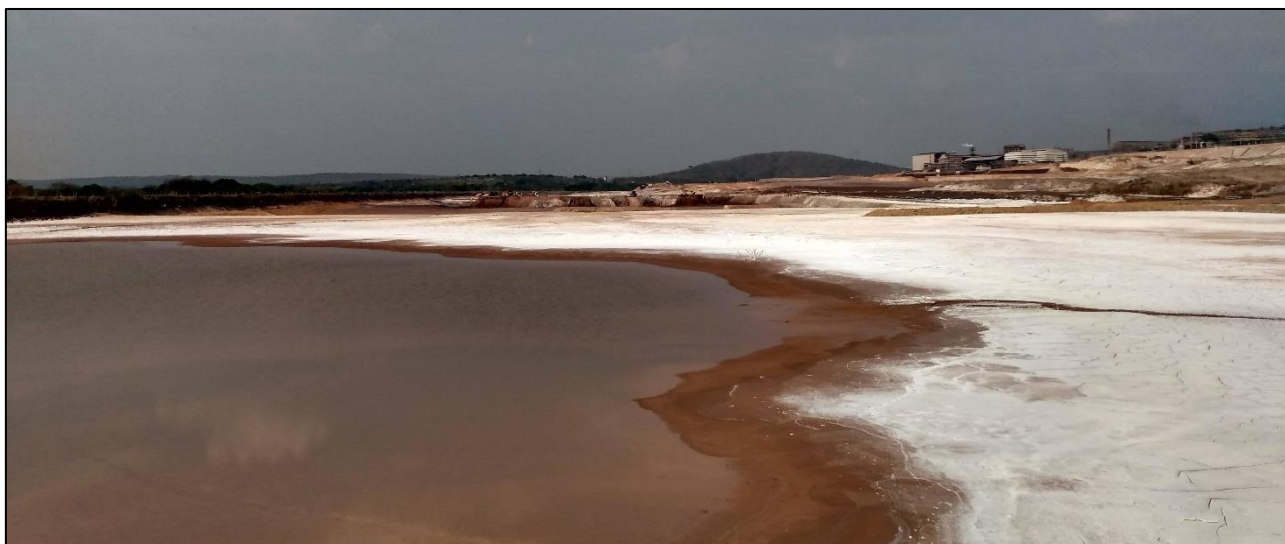
Figura 4.3 – Foto do reservatório do Dique de Segurança.

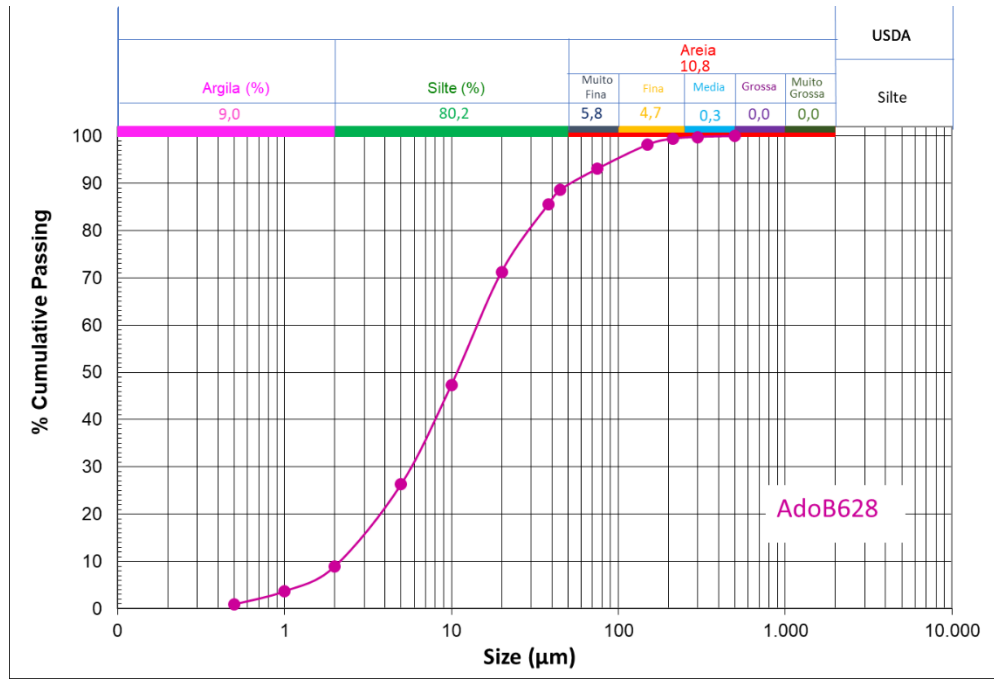
Figura 4.4 – Distribuição Granulométrica da amostra.

A Figura 4.4 apresenta a distribuição granulométrica da amostra analisada, apresentando os resultados supracitados.

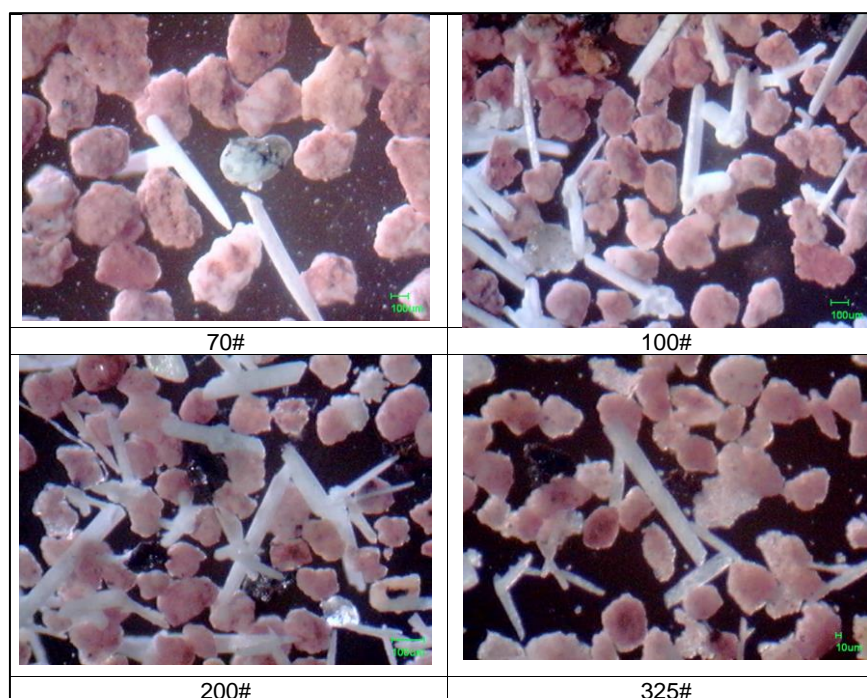
A Figura 4.5 apresenta fotos das partículas das amostras tiradas de um microscópio ótico Olympus MIC-D retidas nas frações 70, 100, 200 e 325 #. Em relação ao grau de arredondamento, as partículas são classificadas como sub angulosas.

Figura 4.5 – Imagem das partículas, amostras retidas nas frações 70, 100, 200 e 325.

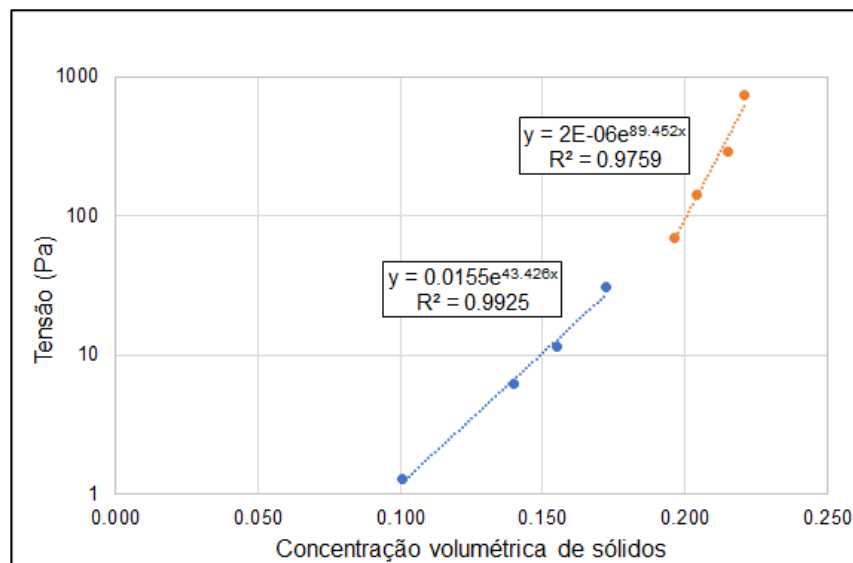
Figura 4.6 – Tensão limite de escoamento em função da concentração volumétrica

Quanto aos ensaios reológicos, os resultados destes são sintetizados entre as Figura 4.6 e Figura 4.8, que apresentam a tensão limite de escoamento e viscosidade em função da concentração volumétrica de sólidos das misturas analisadas.

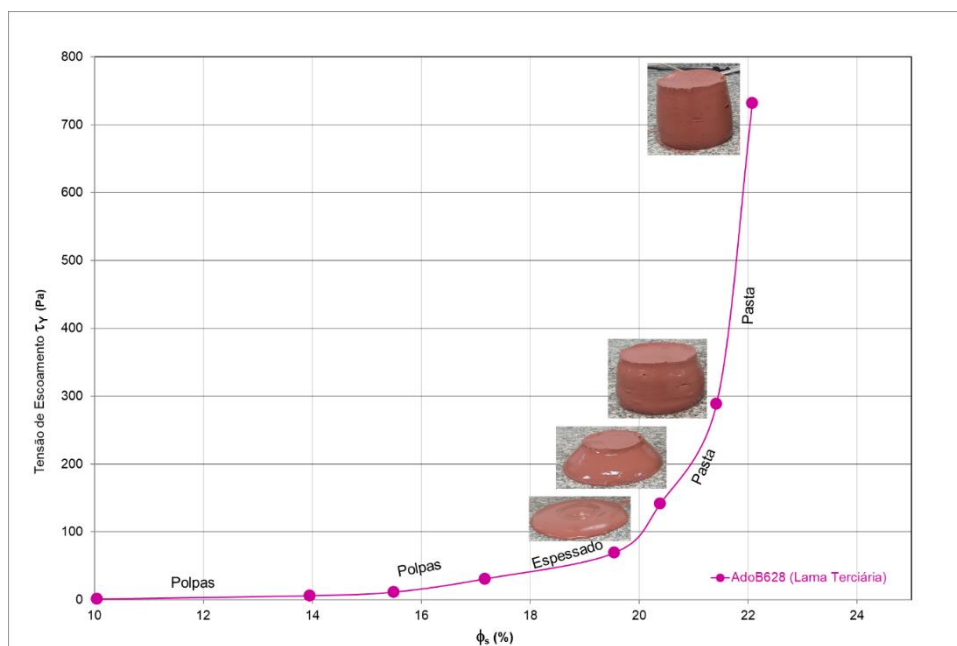
Figura 4.7 – Tensão escoamento em função da concentração volumétrica.

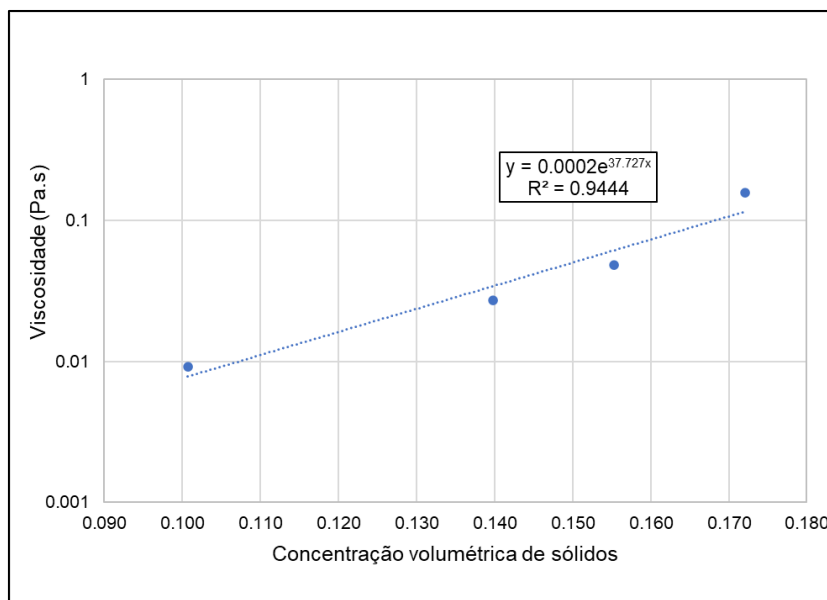
Figura 4.8 – Viscosidade em função da concentração volumétrica de sólidos.

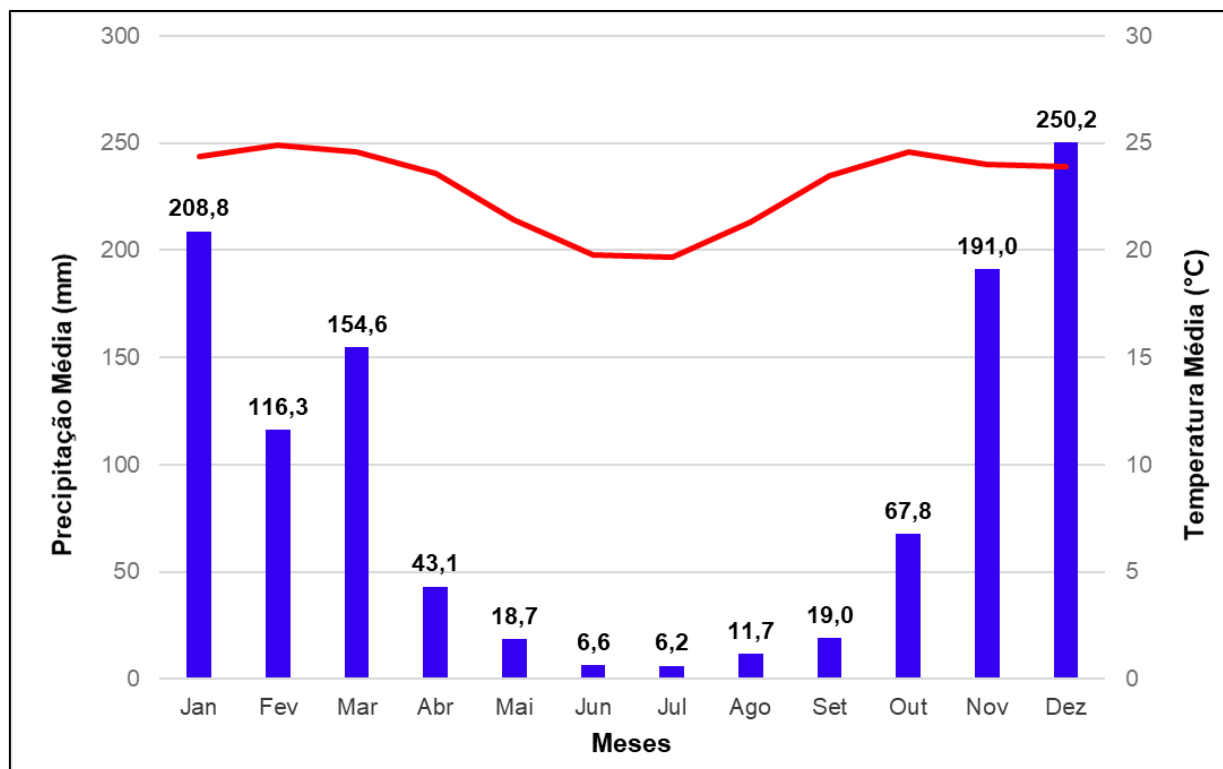
Figura 4.10 – Precipitação e temperatura média para estação 83536 (1981 – 2010).

A estação do Instituto Nacional de Meteorologia – INMET mais próxima do DRM - Dique de Segurança e que contém disponibilidade de dados está localizada no município de Curvelo, a 102 km de distância. Com base nos dados disponíveis para esta estação, construiu-se a Tabela 4.2, que apresenta os valores de temperatura máxima, média e mínima mensal, precipitação acumulada, umidade relativa do ar, pressão atmosférica e evaporação determinadas a partir do período da última normal climatológica. A Figura 4.10 apresenta um gráfico com a temperatura média e com a precipitação média.

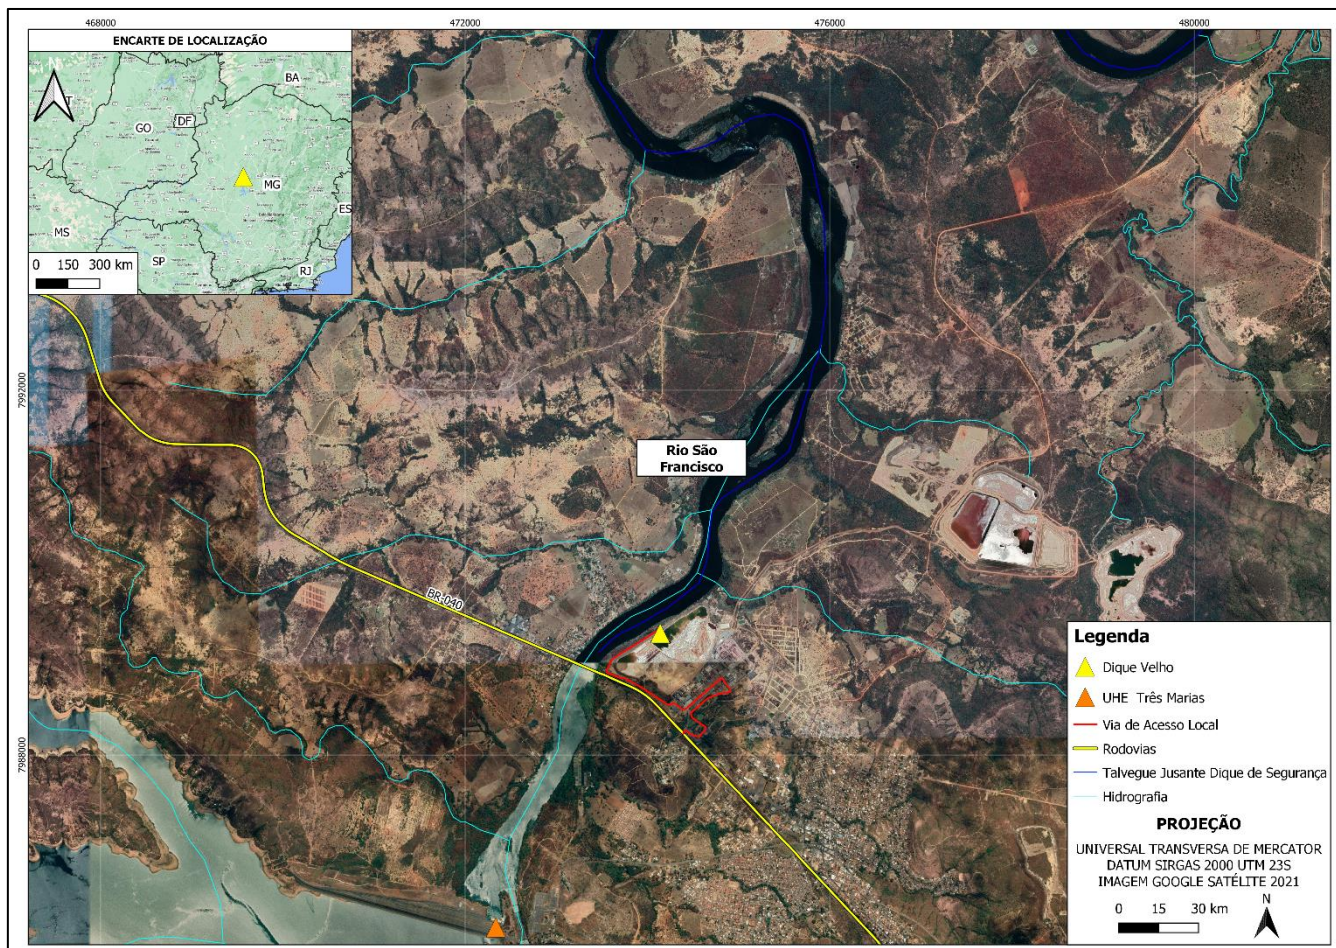
Figura 4.11 – Hidrografia do DRM – Dique de Segurança.

A hidrografia da região é ilustrada na Figura 4.11.

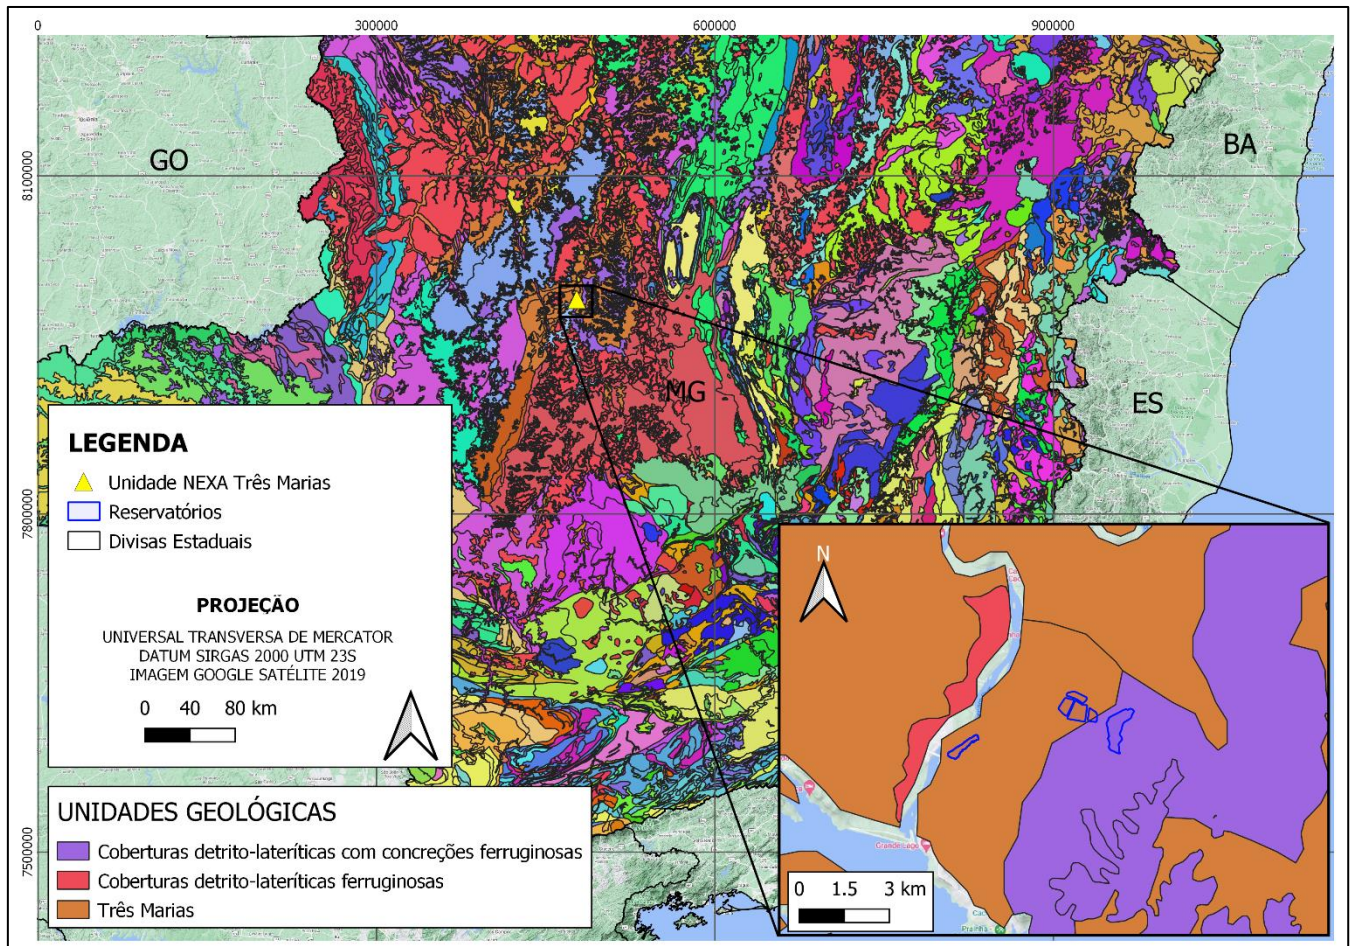
Figura 4.12 – Unidades Geológicas – Dique de Segurança.

Quanto às características geológicas da região, conforme observado na Figura 4.12, a área de drenagem do Dique de Segurança encontra-se inserida no Domínio Três Marias, domínio das coberturas Sedimentares Proterozóicas, não ou muito pouco dobradas e metamorizadas, o qual é formado por Arcóseo, Argilito e Siltito.

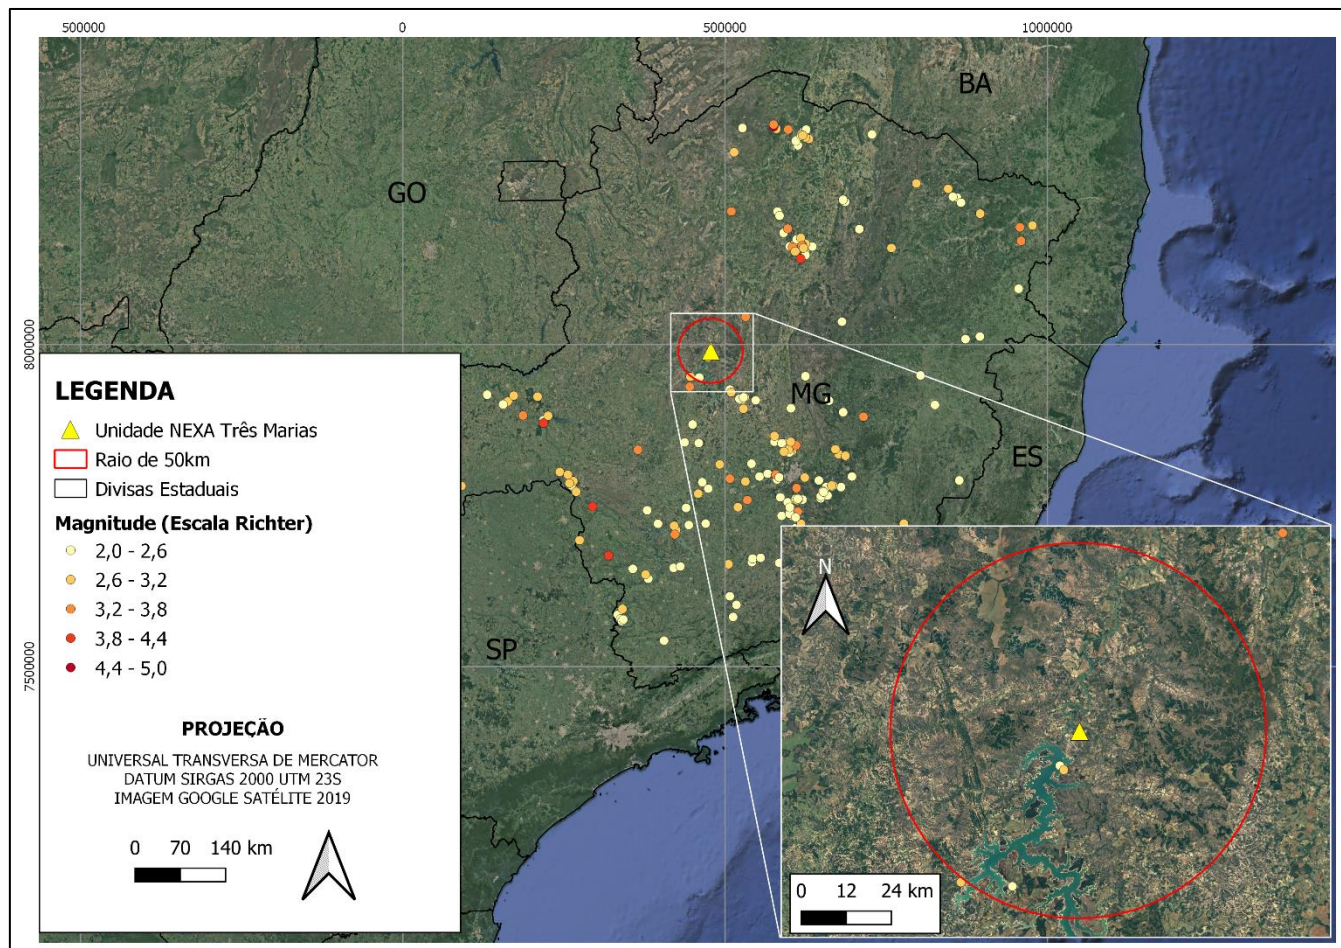
Figura 4.13 – Atividades sísmicas no entorno do barramento de 1996 a 2020.

Na Figura 4.13 são apresentadas as atividades sísmicas observadas no entorno do Dique de Segurança, no estado de Minas Gerais, entre os anos de 1996 e 2020, segundo o centro sísmológico da USP. Avaliando um raio de 50 km do barramento, foram registrados 3 eventos sísmológicos. A atividade sísmica mais próxima do barramento ocorreu no dia 28 de março de 2019, apresentando uma magnitude de 2,6 na escala Richter, a cerca de 7 km do Dique de Segurança. Já a atividade sísmica mais intensa ocorreu em 22 de dezembro de 2014, com magnitude de 2,7 na escala Richter, a 8 km do barramento. Em nenhuma das atividades sísmicas citadas houve relatos de influência dos sismos na estrutura.

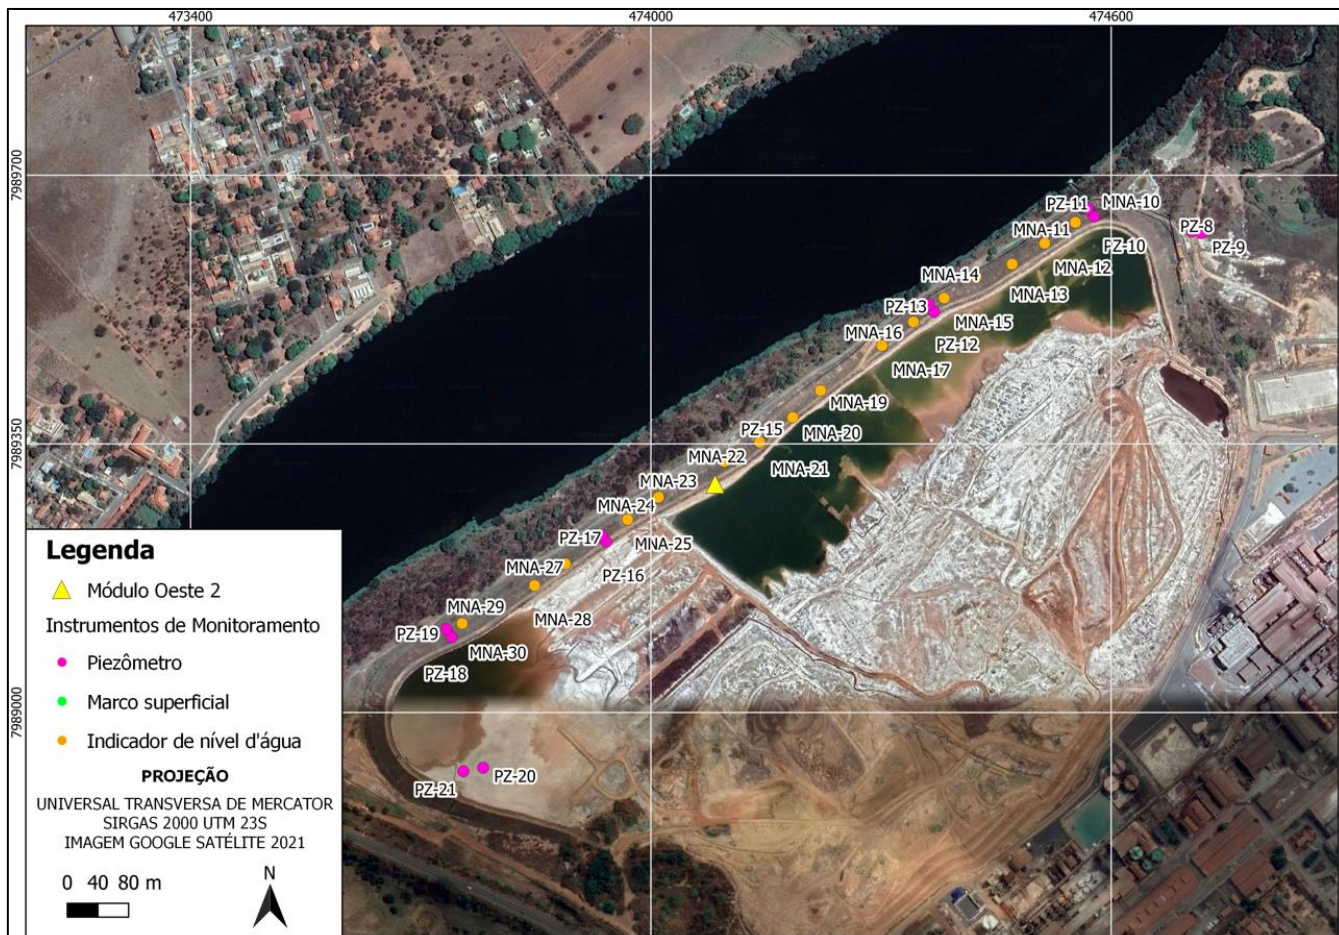
Figura 5.1 – Sistema de monitoramento do Dique de Segurança

Na Tabela 5.1 são apresentados a equipe responsável pelo monitoramento e os instrumentos utilizados, enquanto na Figura 5.1 é apresentada a posição dos instrumentos.

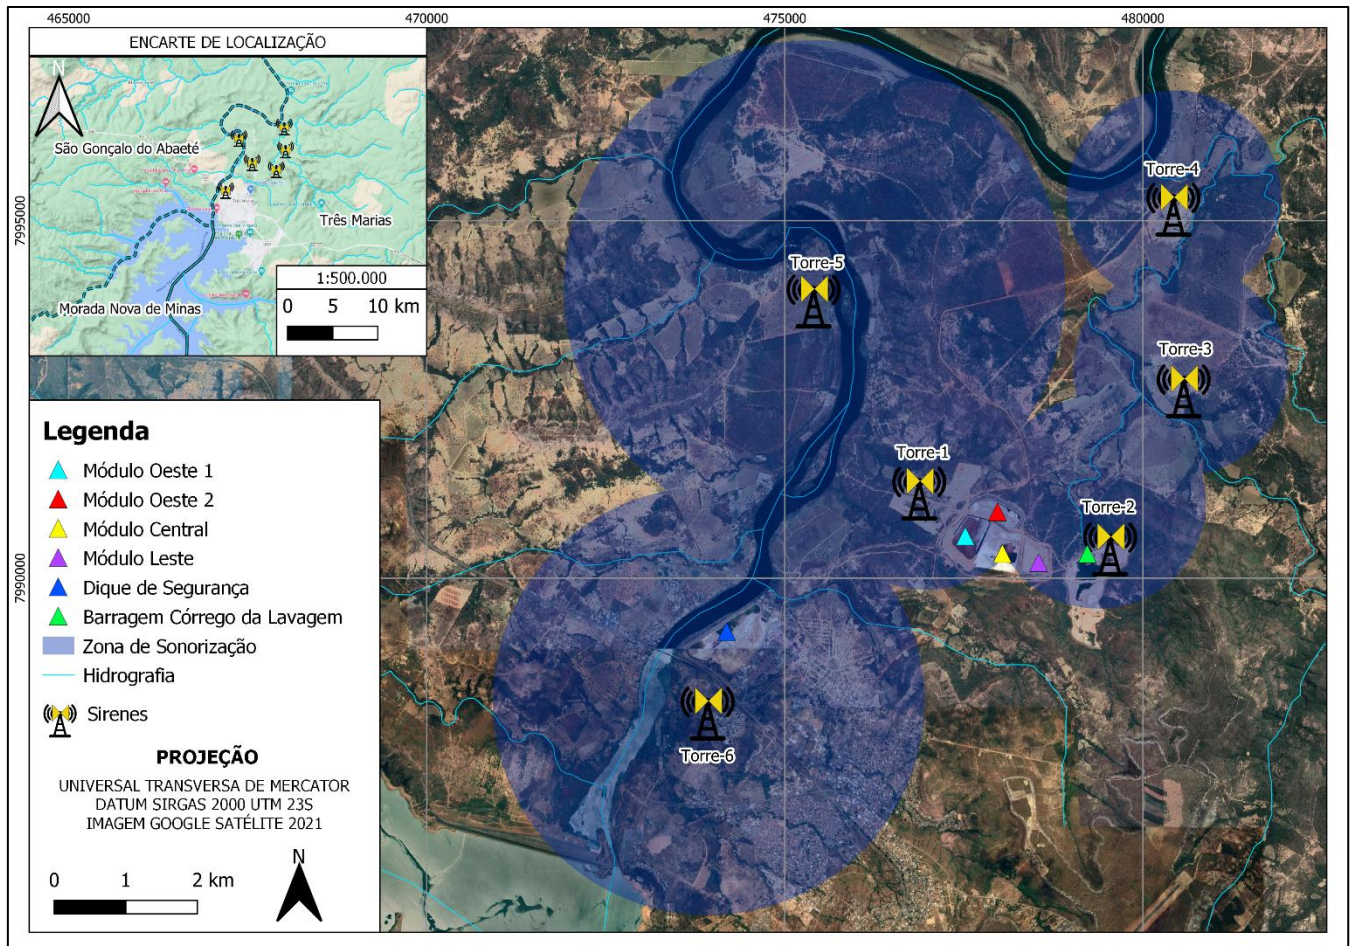
Figura 5.2 – Localização das sirenes do Sistema de Alerta/Alarme.

Na Tabela 5.3 estão apresentados os locais de instalação das sirenes do sistema de alerta e na Figura 5.2 é ilustrada a localização destas estruturas.

Este alerta ocorrerá por diferentes mecanismos de comunicação, sendo estes acionamentos sonoros de sirenes e contato com os agentes públicos envolvidos. O sistema de alerta é constituído atualmente por seis sirenes, conforme Figura 5.2.

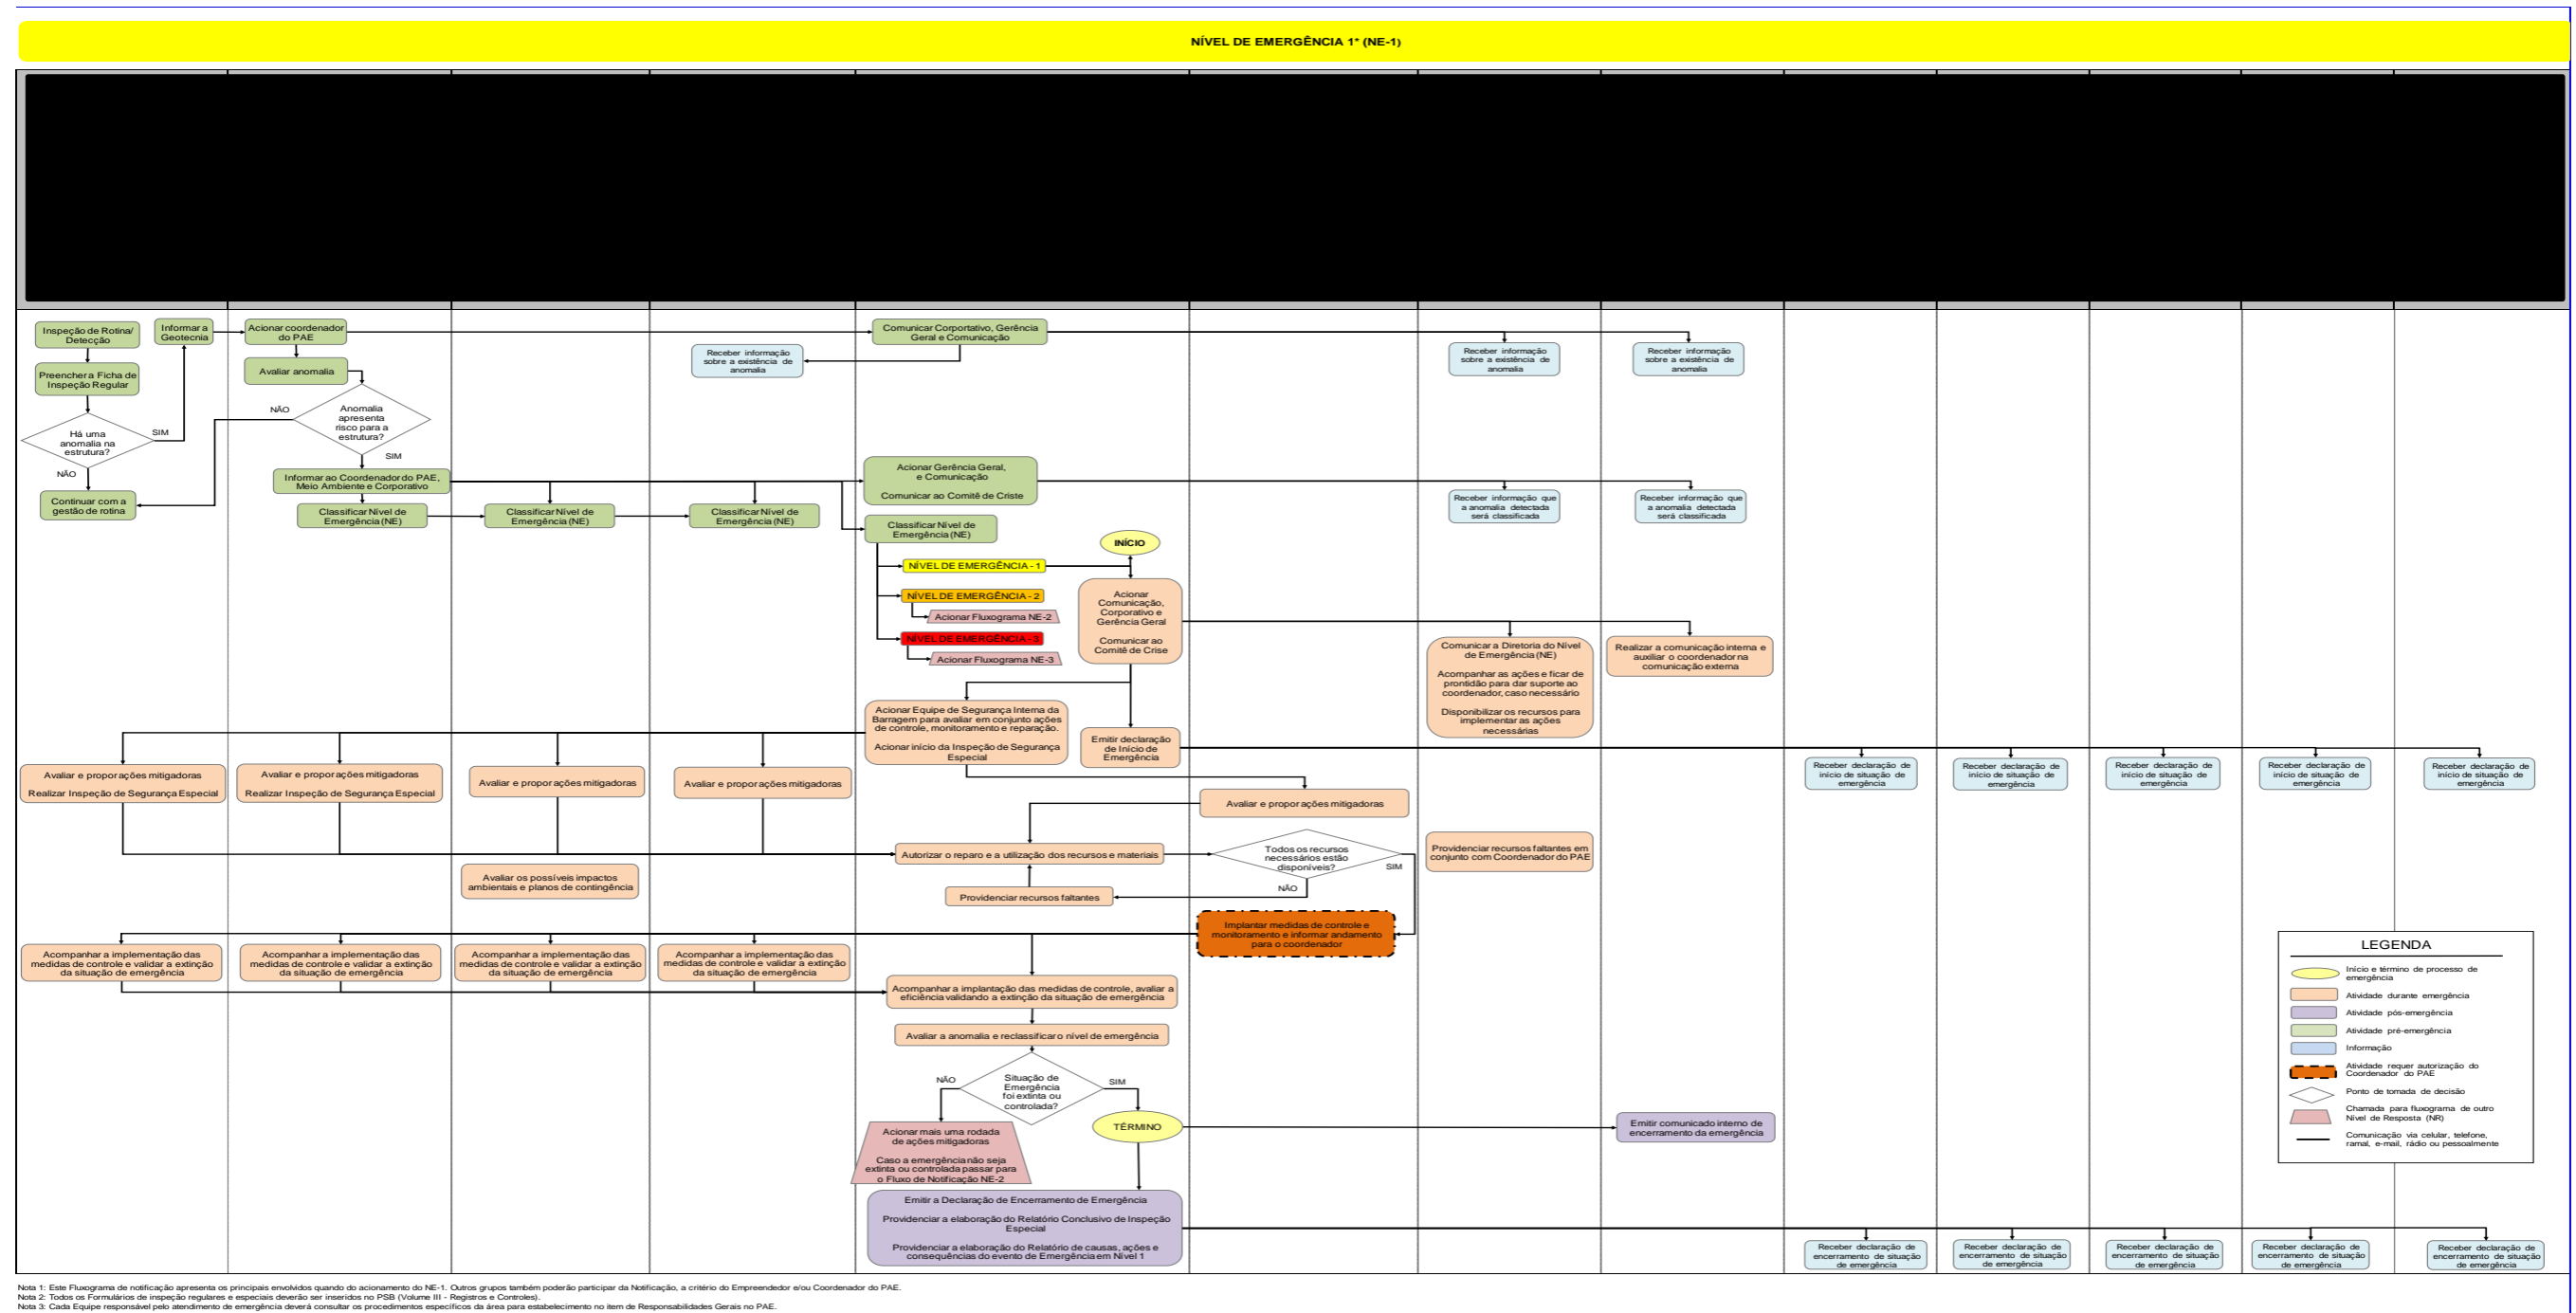
Figura 5.3 - Fluxograma de Notificação para Nível de Emergência 1 do Dique de Segurança.

A descrição dos **FLUXOS DE AÇÕES ESPERADAS POR NÍVEL DE EMERGÊNCIA** é apresentada nas Figura 5.3, Figura 5.4 e Figura 5.5. Destaca-se que estes fluxogramas envolvem, além da equipe interna da Nexa, agentes externos que atuarão na situação de emergência. Estes agentes estão cientes do seu envolvimento em uma situação de emergência devido aos protocolos realizados e apresentados no Apêndice 11.3 e no Apêndice 11.4.

Os procedimentos de notificação incluem o Fluxograma de Notificações e o Sistema de Alerta. Os fluxogramas associados aos níveis de resposta foram apresentados anteriormente nas **Figura 5.3, Figura 5.4 e Figura 5.5.**

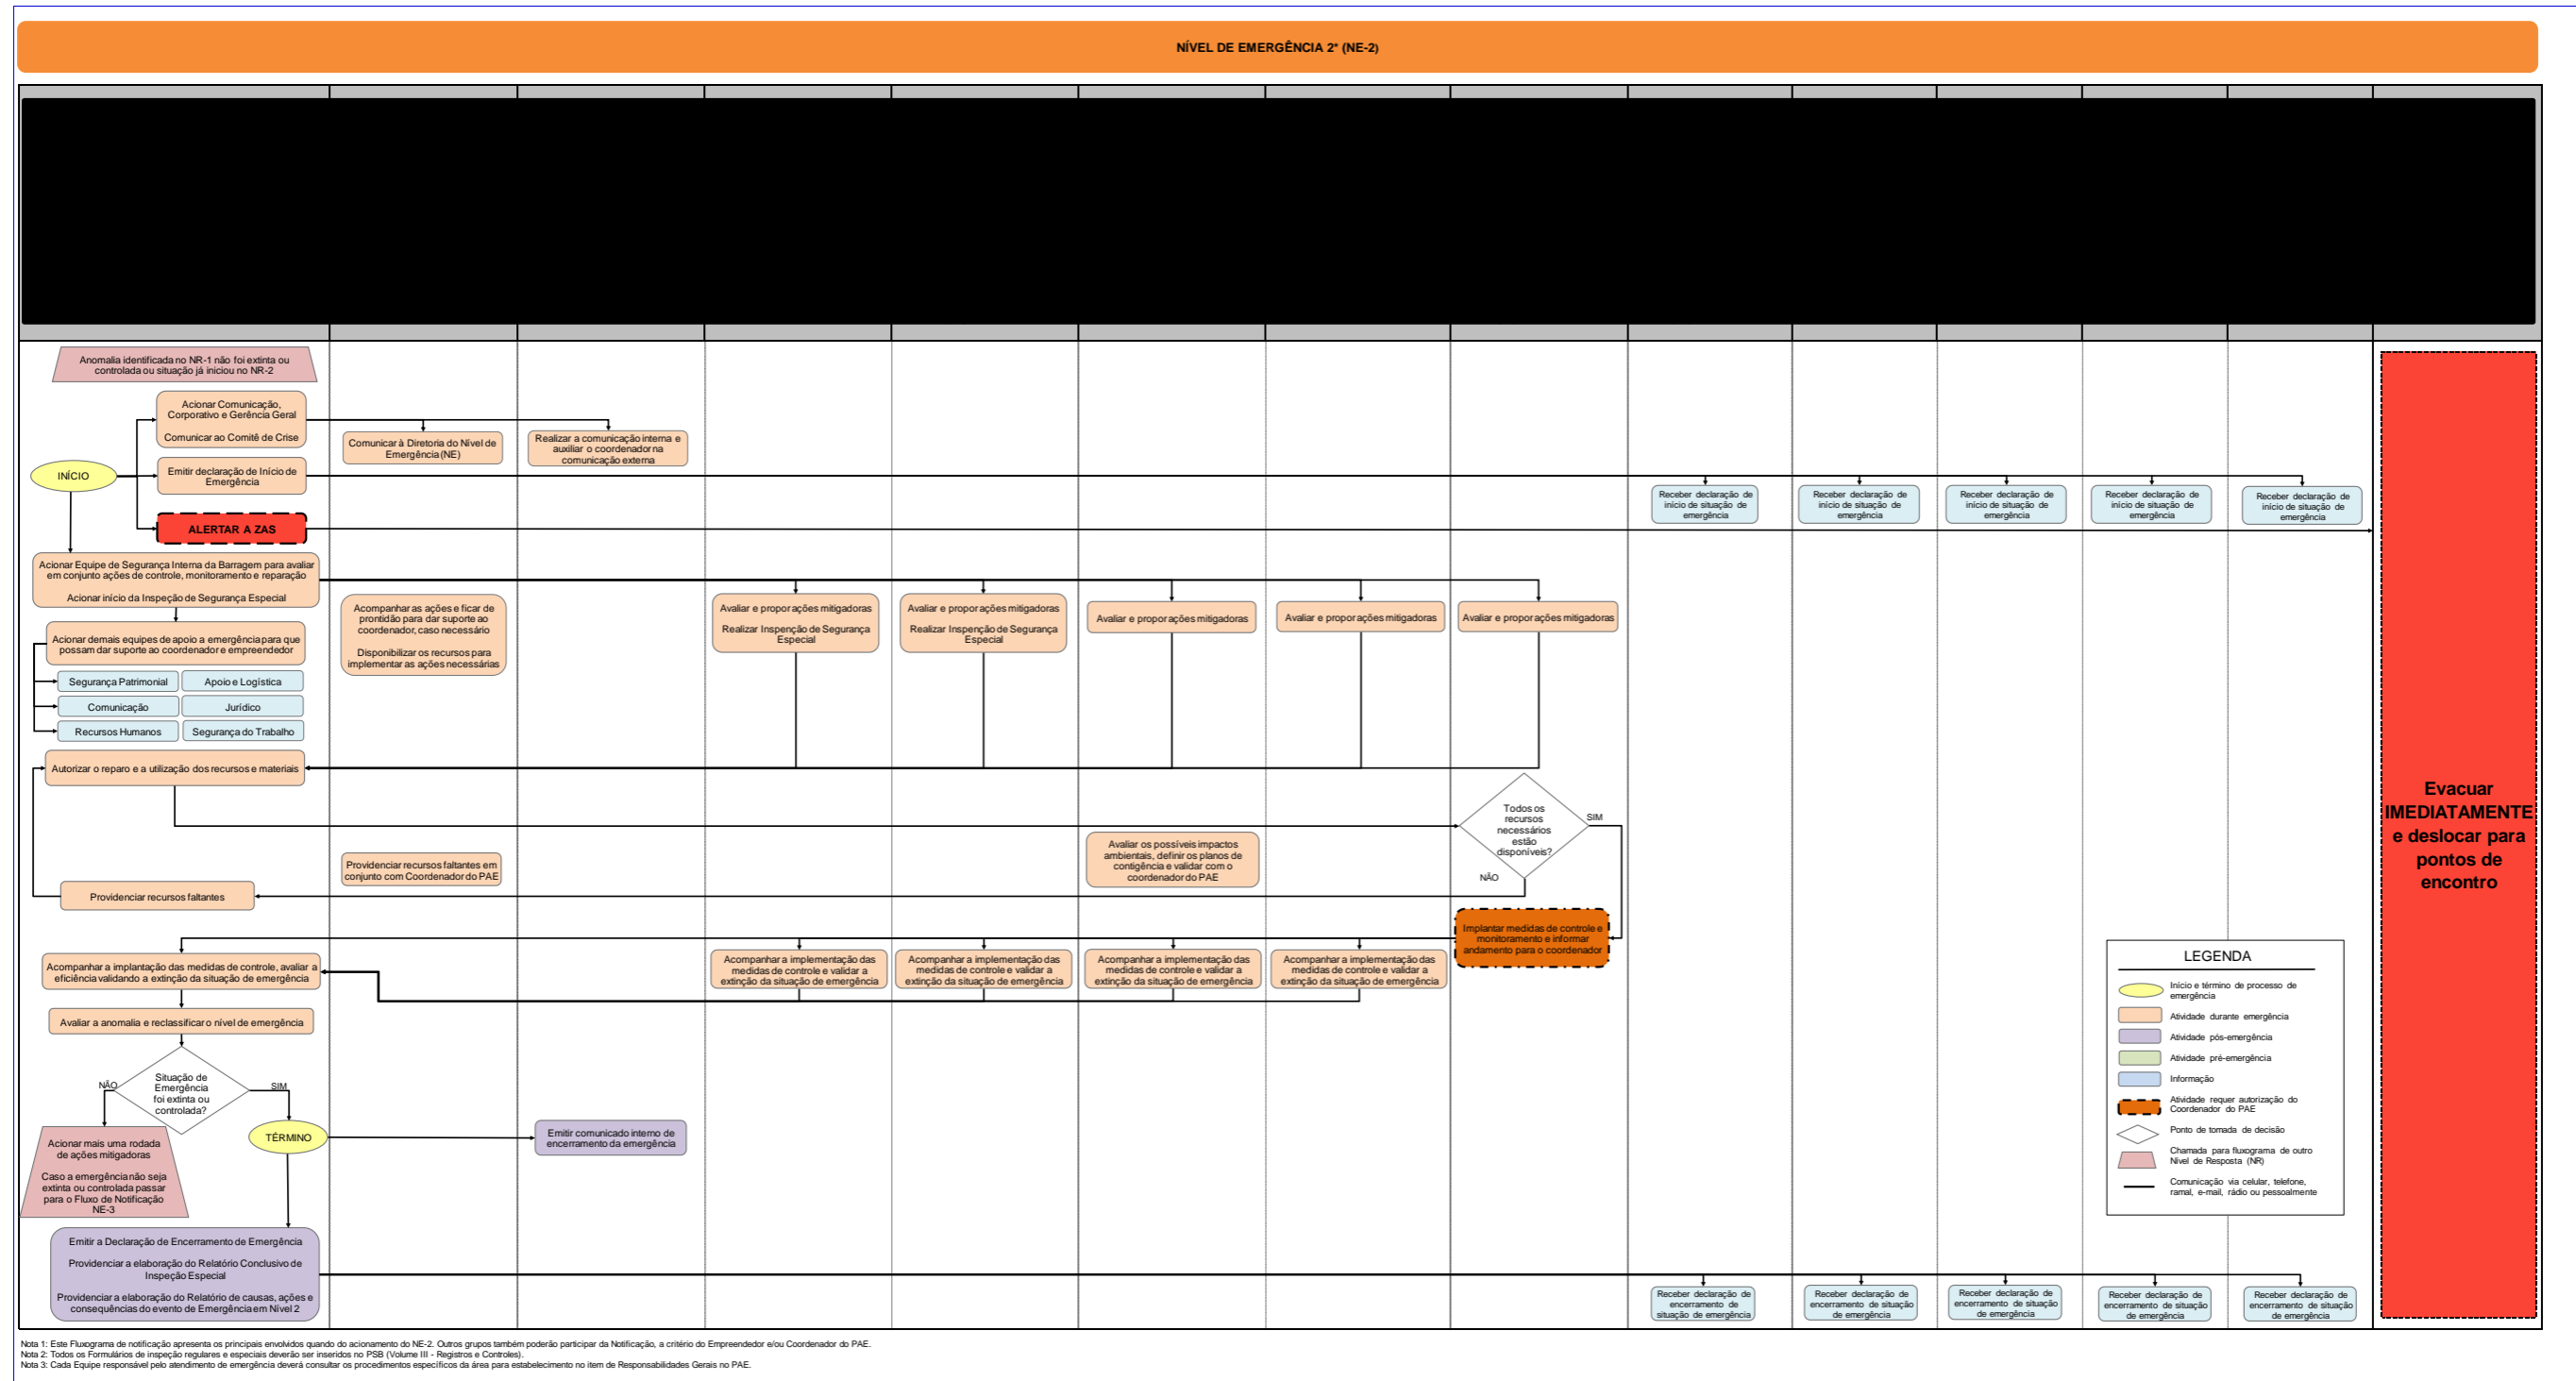
Figura 5.4 - Fluxograma de Notificação para Nível de Emergência 2 do Dique de Segurança.
