NEXA S/A TRÊS MARIAS	
TÍTULO: PAE DO DIQUE DE SEGURANÇA, EL. 517,5M PLANO DE AÇÃO DE EMERGÊNCIA SEÇÃO I – ENTIDADES FISCALIZADORAS	Nº. NEXA: PGU-TM-SSM-GMA-015-PT	FOLHA 2/124
	Nº. EMITENTE: HBR51-21-NEXA-REL021	REV. 2.3

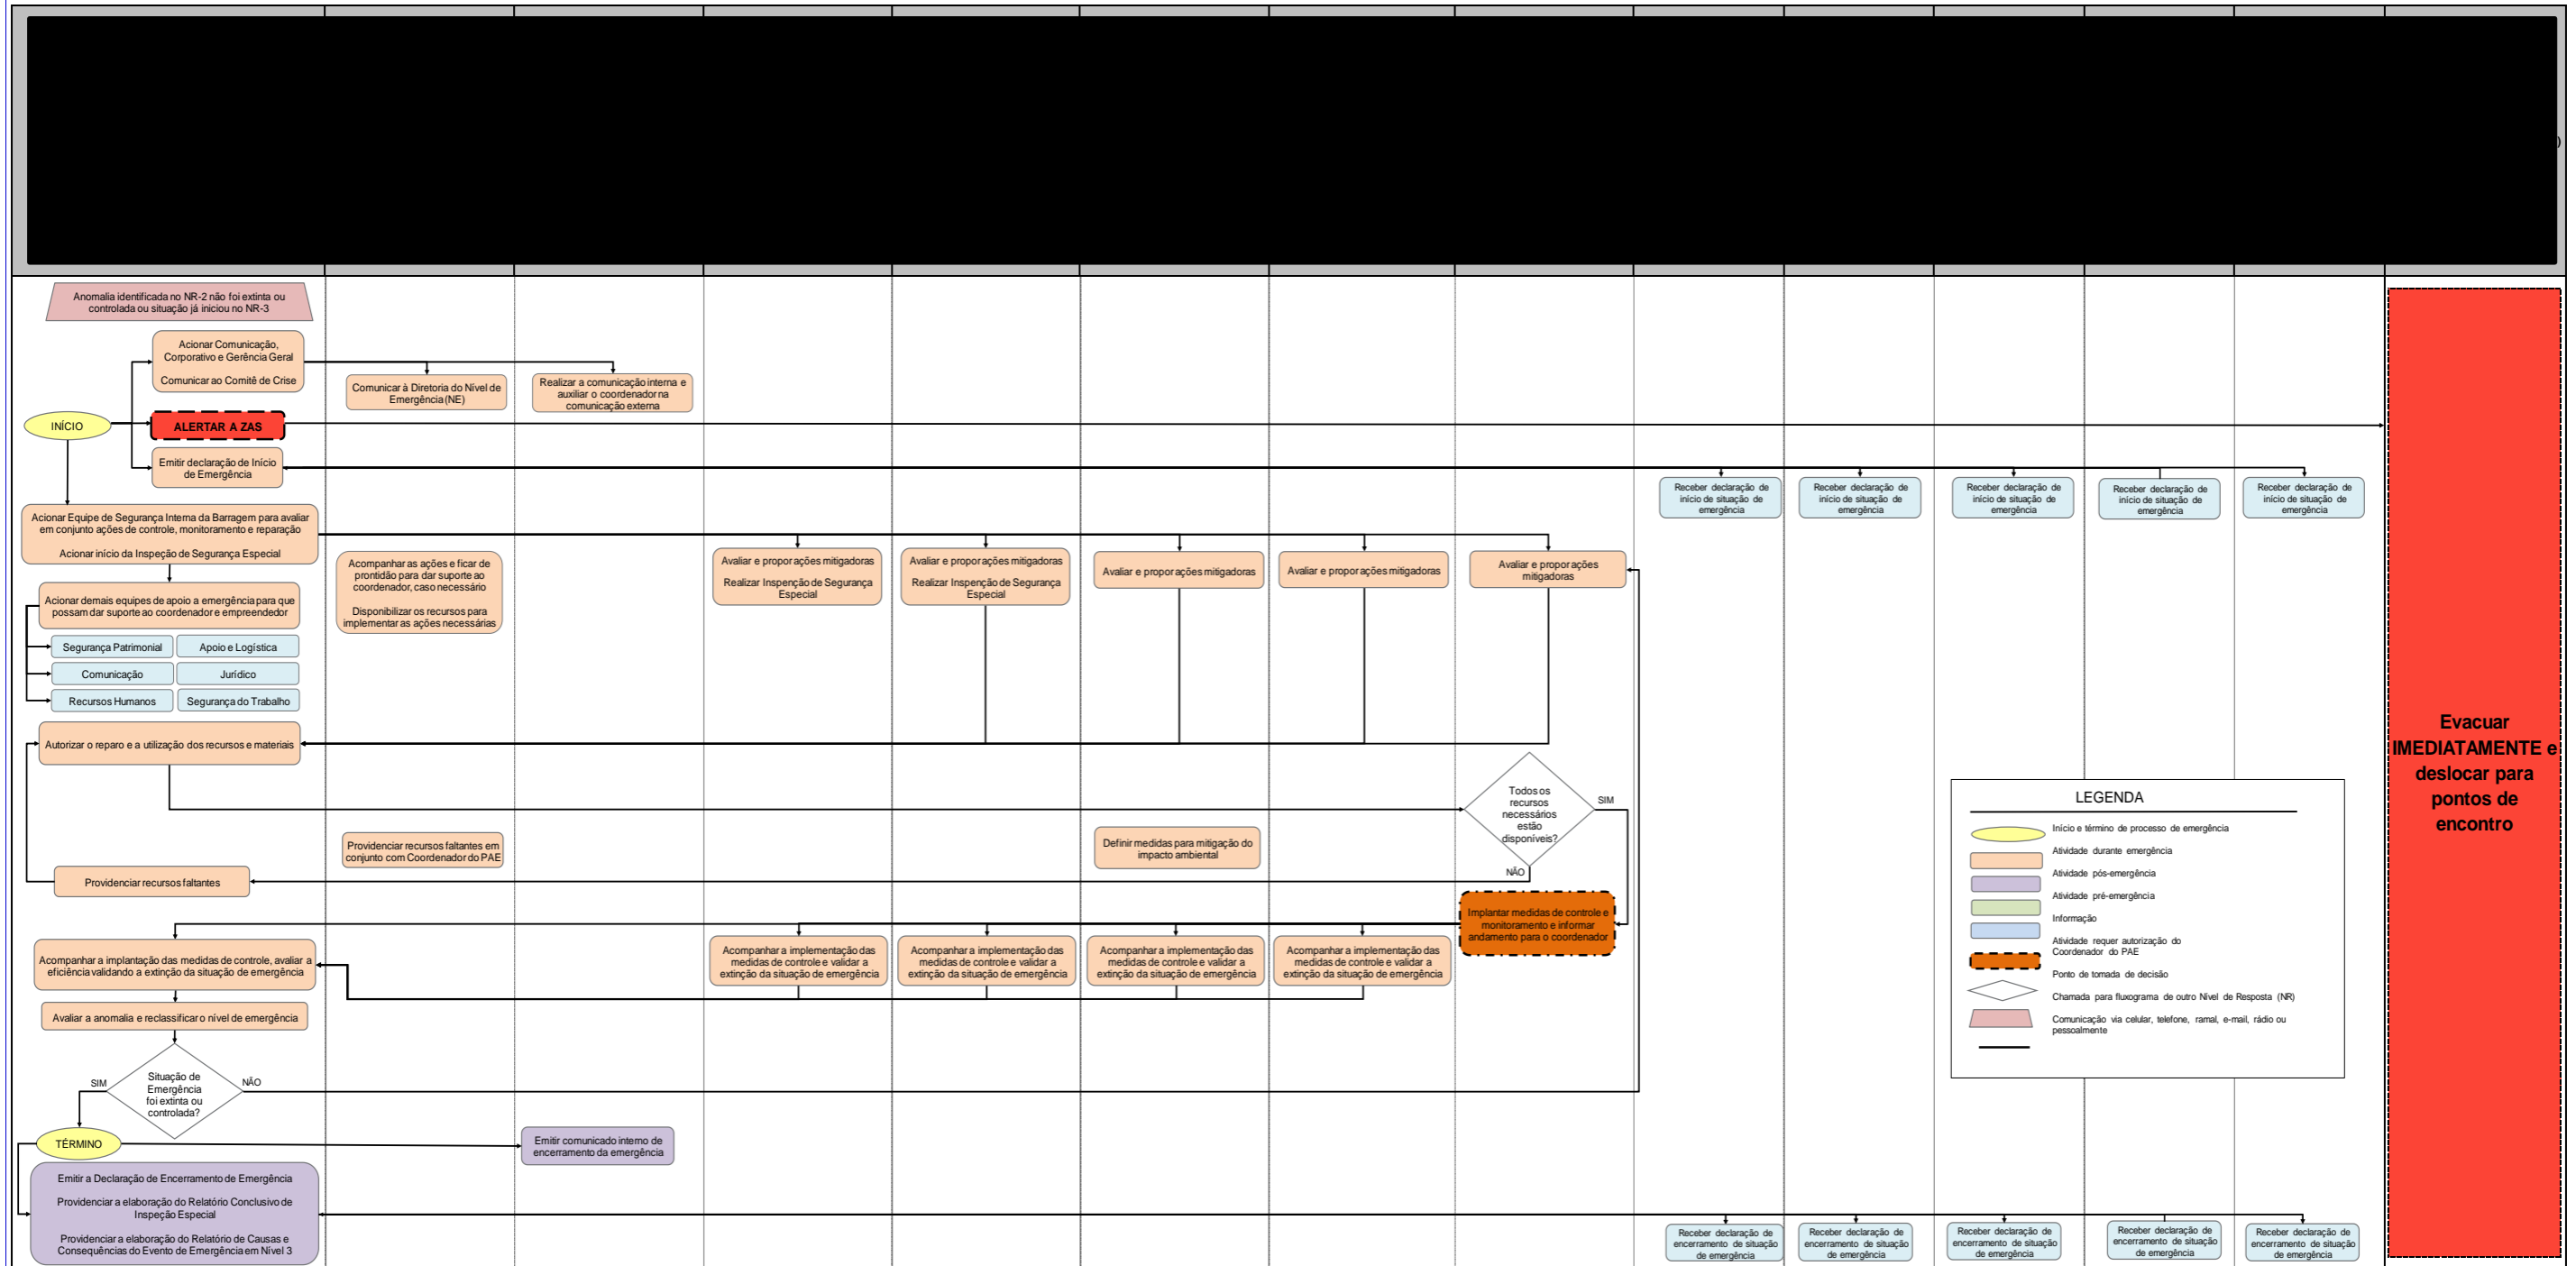
Nota 1: Este Fluxograma de notificação apresenta os principais envolvidos quando do acionamento do NE-3. Outros grupos também poderão participar da Notificação, a critério do Empreendedor e/ou Coordenador do PAE.
Nota 2: Todos os Formulários de inspeção regulares e especiais deverão ser inseridos no PSB (Volume III - Registros e Controles).
Nota 3: Cada Equipe responsável pelo atendimento de emergência deverá consultar os procedimentos específicos da área para estabelecimento no item de Responsabilidades Gerais no PAE.

Figura 5.5 - Fluxograma de Notificação para Nível de Emergência 3 – Dique de Segurança.

A descrição dos **FLUXOS DE AÇÕES ESPERADAS POR NÍVEL DE EMERGÊNCIA** é apresentada nas Figura 5.3, Figura 5.4 e Figura 5.5. Destaca-se que estes fluxogramas envolvem, além da equipe interna da Nexa, agentes externos que atuarão na situação de emergência. Estes agentes estão cientes do seu envolvimento em uma situação de emergência devido aos protocolos realizados e apresentados no Apêndice 11.3 e no Apêndice 11.4.

Os procedimentos de notificação incluem o Fluxograma de Notificações e o Sistema de Alerta. Os fluxogramas associados aos níveis de resposta foram apresentados anteriormente nas **Figura 5.3, Figura 5.4 e Figura 5.5.**

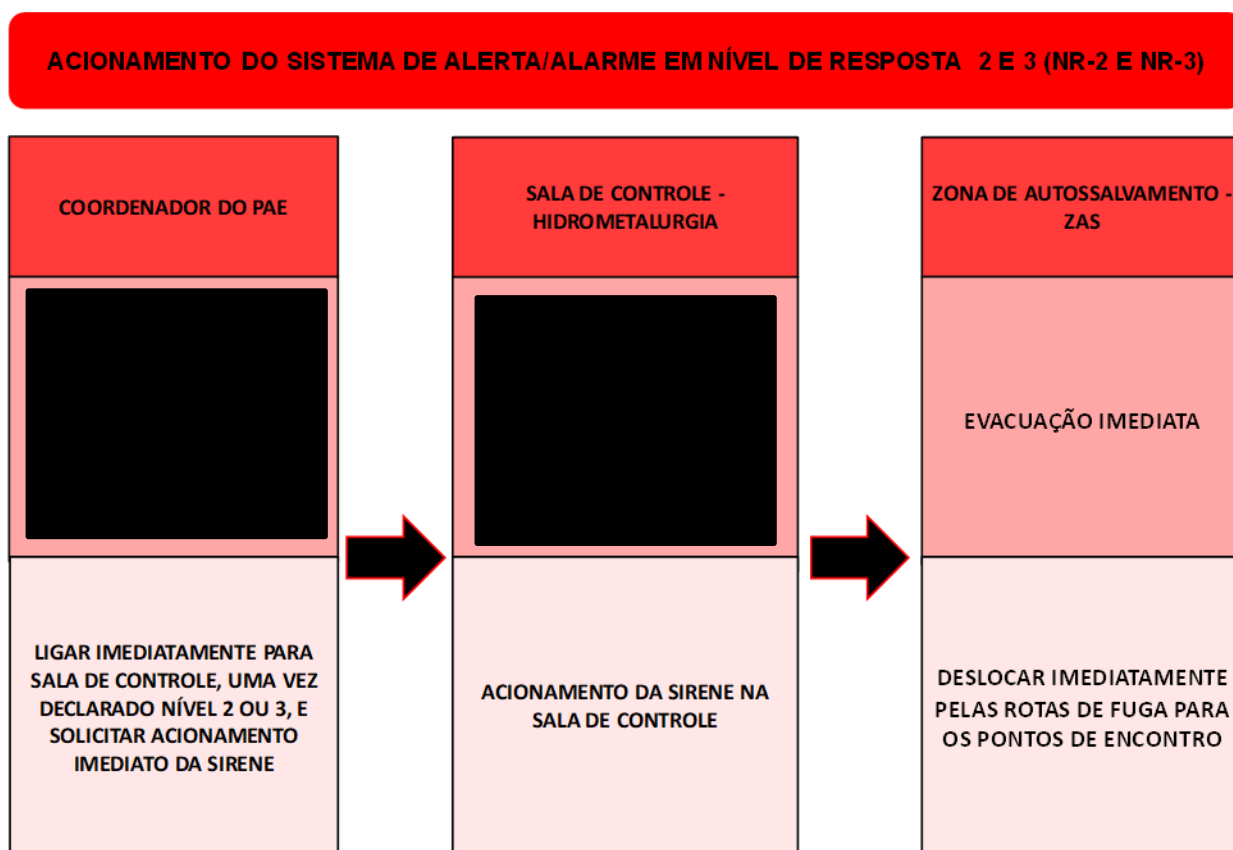
Figura 6.1 - Fluxograma de acionamento do sistema de alerta/alarme.

A mensagem de emergência real será emitida em todas as sirenes, que soarão de forma simultânea. A Figura 6.1 apresenta o fluxograma de ações para o referido acionamento.

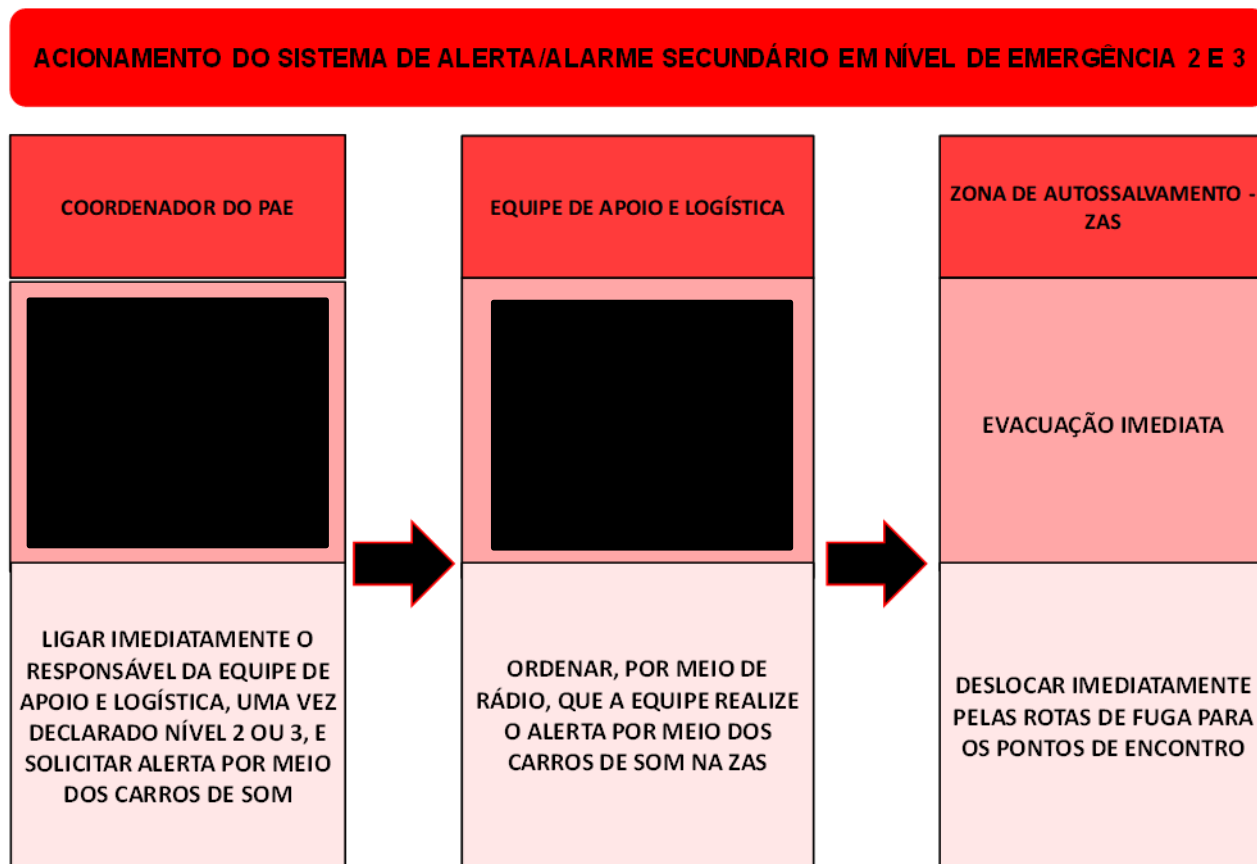
Figura 6.2 - Fluxograma de acionamento do sistema de alerta/alarme secundário

A Figura 6.2 apresenta o fluxograma de ações para o referido acionamento.

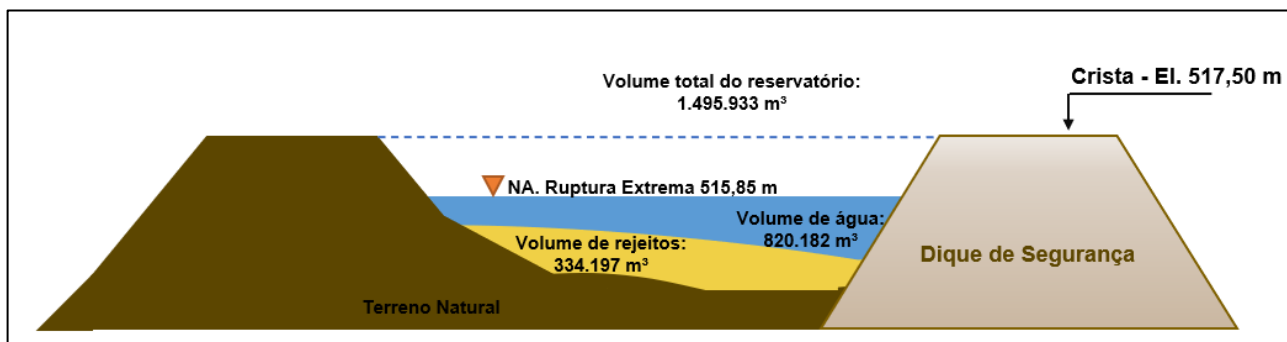
Figura 9.1 - Parâmetros da brecha cenário de ruptura extremo (sem escala).

Após a definição do volume mobilizado e dos parâmetros da brecha, os hidrogramas de ruptura foram obtidos a partir de simulações com o *software* HEC-HMS. Um croqui esquemático dos parâmetros da brecha é apresentado na Figura 9.1.

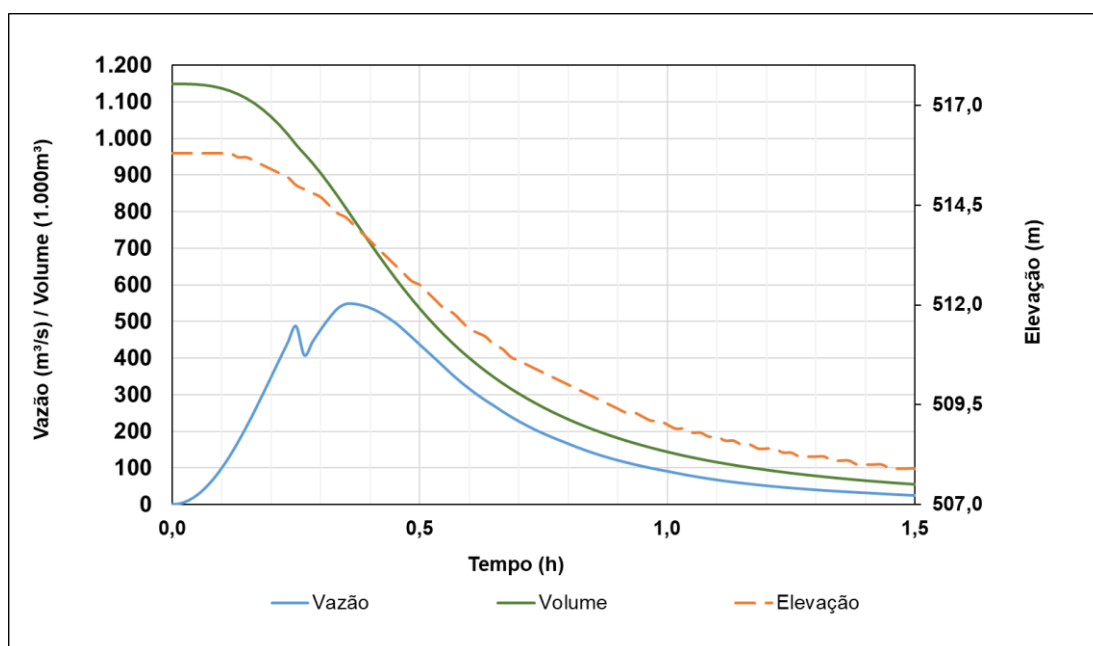
Figura 9.2 – Hidrograma de ruptura – Dique de Segurança

Os resultados do hidrograma de ruptura para o cenário extremo, bem como a variação do volume e da vazão com o tempo, estão ilustrados na Figura 9.2. Conforme pode ser observado, o hidrograma resultante apresentou uma vazão de pico de 549 m³/s para o cenário extremo.

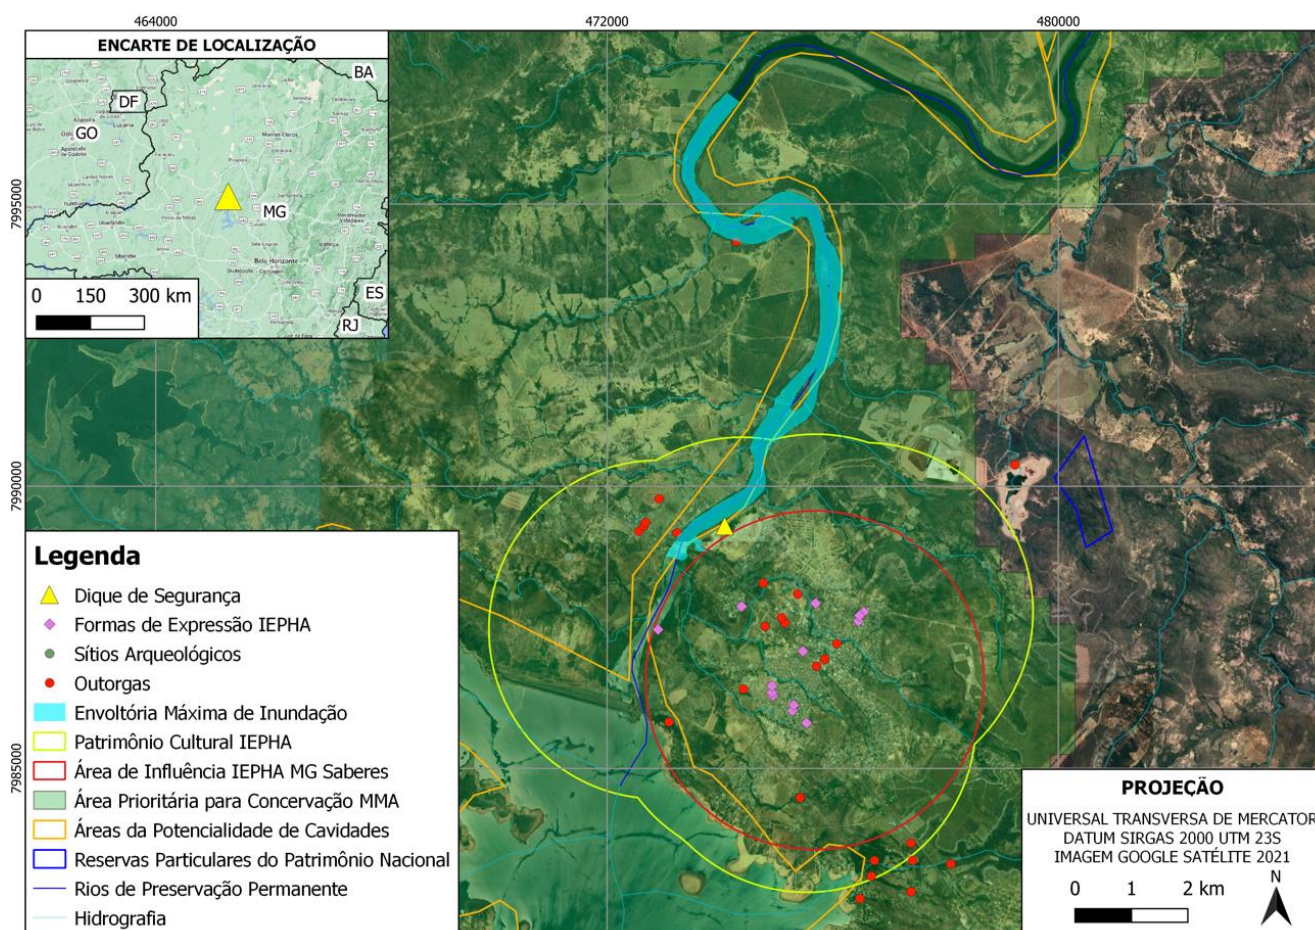
Figura 9.3 - Patrimônio histórico, artístico, cultura e natural.

Em relação ao patrimônio cultural, pesquisa feita a partir de dados do Instituto Estadual do Patrimônio Histórico e Artístico de Minas Gerais (IEPHA) mostrou que não há patrimônio material diretamente afetado na ZAS, apenas área de influência de patrimônio imaterial, conforme apresentado na Figura 9.3. Também não foram identificados na ZAS sítios arqueológicos, sendo que a busca foi feita a partir de dados do Instituto do Patrimônio Histórico e Artístico Nacional (IPHAN); comunidades indígenas, pelos dados da Fundação Nacional do Índio (FUNAI), e comunidades quilombolas, com dados da Fundação Palmares/ Instituto Nacional de Colonização e Reforma Agrária (INCRA). Todas essas informações foram

Quanto ao meio ambiente inserido na ZAS, o trecho do rio São Francisco atingido é classificado como rio de preservação permanente, de acordo com a lei Estadual nº 15.082/2004, o que significa que possui “características excepcionais de beleza ou dotados de valor ecológico, histórico ou turístico, em ambientes silvestres naturais ou pouco alterados” (MINAS GERAIS, 2004). Um rio pode ser declarado como de preservação permanente com objetivo de “manter o equilíbrio ecológico e a biodiversidade dos ecossistemas aquáticos e marginais, proteger paisagens naturais pouco alteradas, de beleza cênica notável, favorecer condições para a educação ambiental e a recreação em contato com a natureza, proporcionar o desenvolvimento de práticas náuticas em equilíbrio com a natureza e favorecer condições para a pesca amadorística e desenvolver a pesca turística”. Por isso, algumas atividades são proibidas, como a modificação do leito e das margens, o exercício de atividade que ameace extinguir espécie da fauna aquática ou que possa colocar em risco o equilíbrio dos ecossistemas e outros. Além disso, a área industrial da Nexa e a área atingida pela mancha de inundação estão inseridas em uma Área Prioritária para a Conservação, Utilização Sustentável e Repartição dos Benefícios da Biodiversidade, de prioridade e importância altas, conforme dados do Ministério do Meio Ambiente (BRASIL, 2018). O rio São Francisco e a Área prioritária para a conservação também são apresentadas na Figura 9.3.

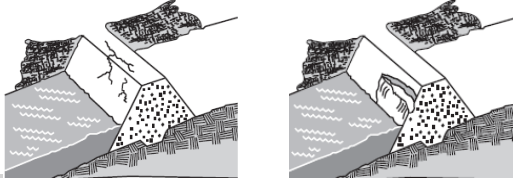
FICHA DE EMERGÊNCIA	Nº 3
	NÍVEL DE EMERGÊNCIA	NE-1
	MODO DE FALHA	INSTABILIZAÇÃO
SITUAÇÃO DE EMERGÊNCIA		
Existência de trincas, abatimentos, escorregamentos, deslocamento de blocos, com potencial de comprometimento da segurança da estrutura (deformações e recalques)		
CROQUIS TÍPICOS DA ANOMALIA	POSSÍVEIS IMPACTOS ASSOCIADOS

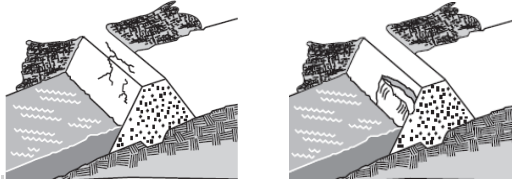
FICHA DE EMERGÊNCIA	Nº 7
	NÍVEL DE EMERGÊNCIA	NE-2
	MODO DE FALHA	INSTABILIZAÇÃO
SITUAÇÃO DE EMERGÊNCIA		
<p style="text-align: center;">Anomalia “Existência de trincas estruturais, abatimentos ou escorregamentos, com potencial de comprometimento da segurança da estrutura (deformações e recalques)” <u>não foi extinta ou controlada</u></p>		
CROQUIS TÍPICOS DA ANOMALIA	POSSÍVEIS IMPACTOS ASSOCIADOS

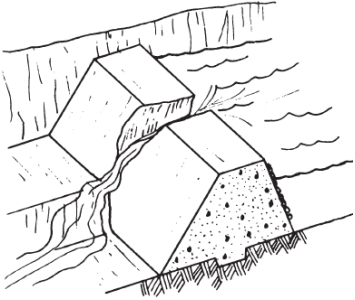
FICHA DE EMERGÊNCIA	Nº 10
	NÍVEL DE EMERGÊNCIA	NE-3
	MODO DE FALHA	PIPING
SITUAÇÃO DE EMERGÊNCIA		
Erosão regressiva (<i>piping</i>) com evolução e desenvolvimento da brecha de ruptura. Ruptura iminente ou está ocorrendo		
CROQUIS TÍPICOS DA ANOMALIA	POSSÍVEIS IMPACTOS ASSOCIADOS
