<b>NEXA S/A TRÊS MARIAS</b>	
<b>TÍTULO:</b> DRM - DEPÓSITO DE REJEITOS MURICI PROJETO DETALHADO - E&C ALTEAMENTO DO DEPÓSITO OESTE 1 - EL.598 PLANO DE AÇÃO DE EMERGÊNCIA - SEÇÃO I	<b>Nº. NEXA:</b> RL-I720507002-0603SMA0830	<b>FOLHA</b> 2/120	
	<b>Nº. EMITENTE:</b> NXTM-PAE-OE1-598m-RL-001	<b>REV.</b> 1.3

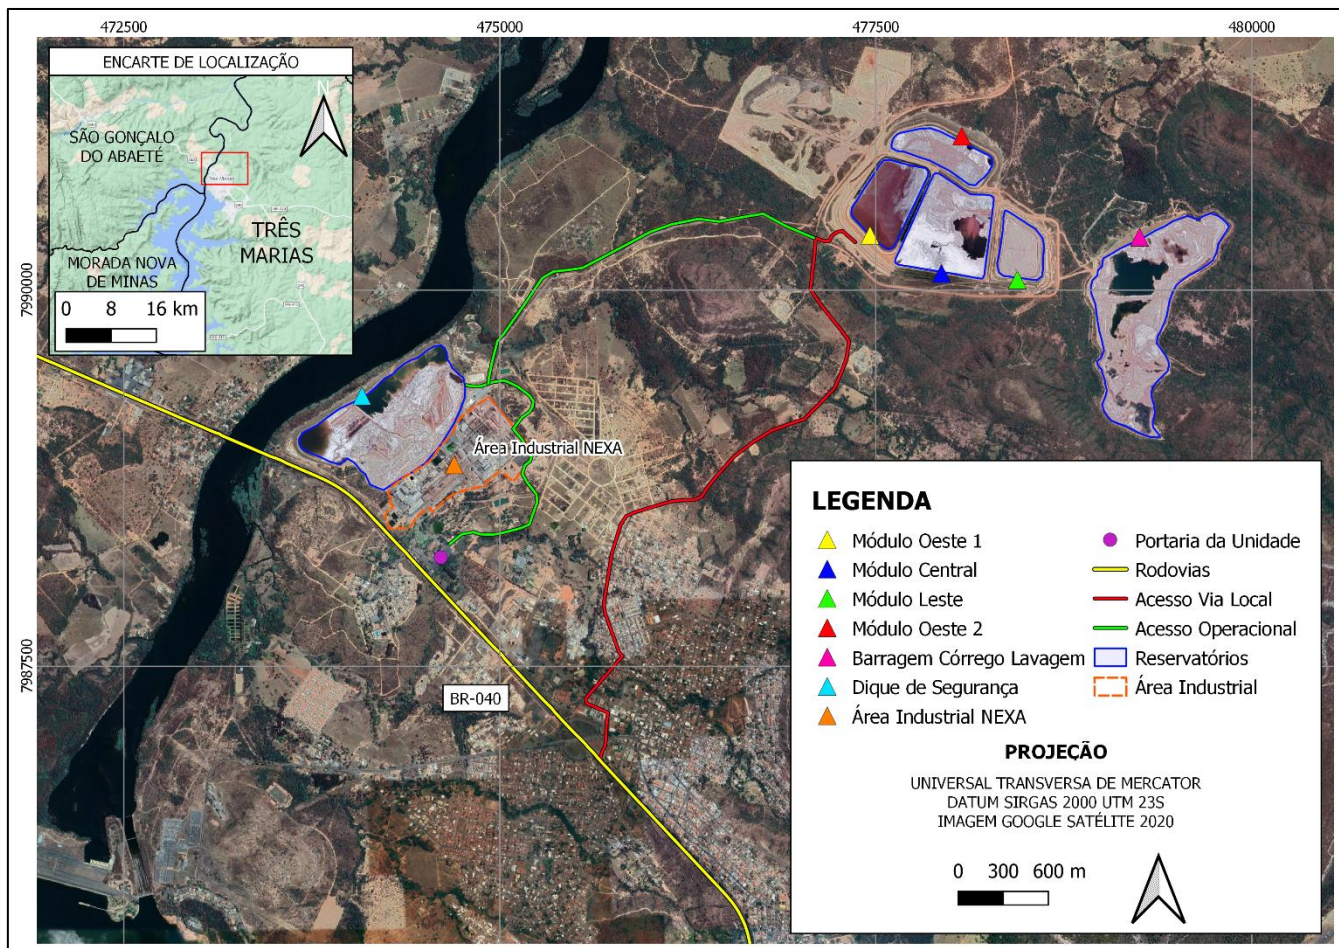
**Figura 4.1 – Unidade Industrial – Nexa Resources – Três Marias.**

A Nexa Recursos Minerais S. A. – unidade Três Marias é um empreendimento de metalurgia dos metais não ferrosos e visa a obtenção de zinco metálico e suas ligas e óxido de zinco. Nessa unidade, encontra-se a área industrial, o Depósito de Rejeito Murici (DRM), o Dique de Segurança e a Barragem Córrego da Lavagem, sendo que essas duas últimas barragens estão em fase de descomissionamento. A Unidade Industrial Nexa Resources – Três Marias é apresentada na Figura 4.1.

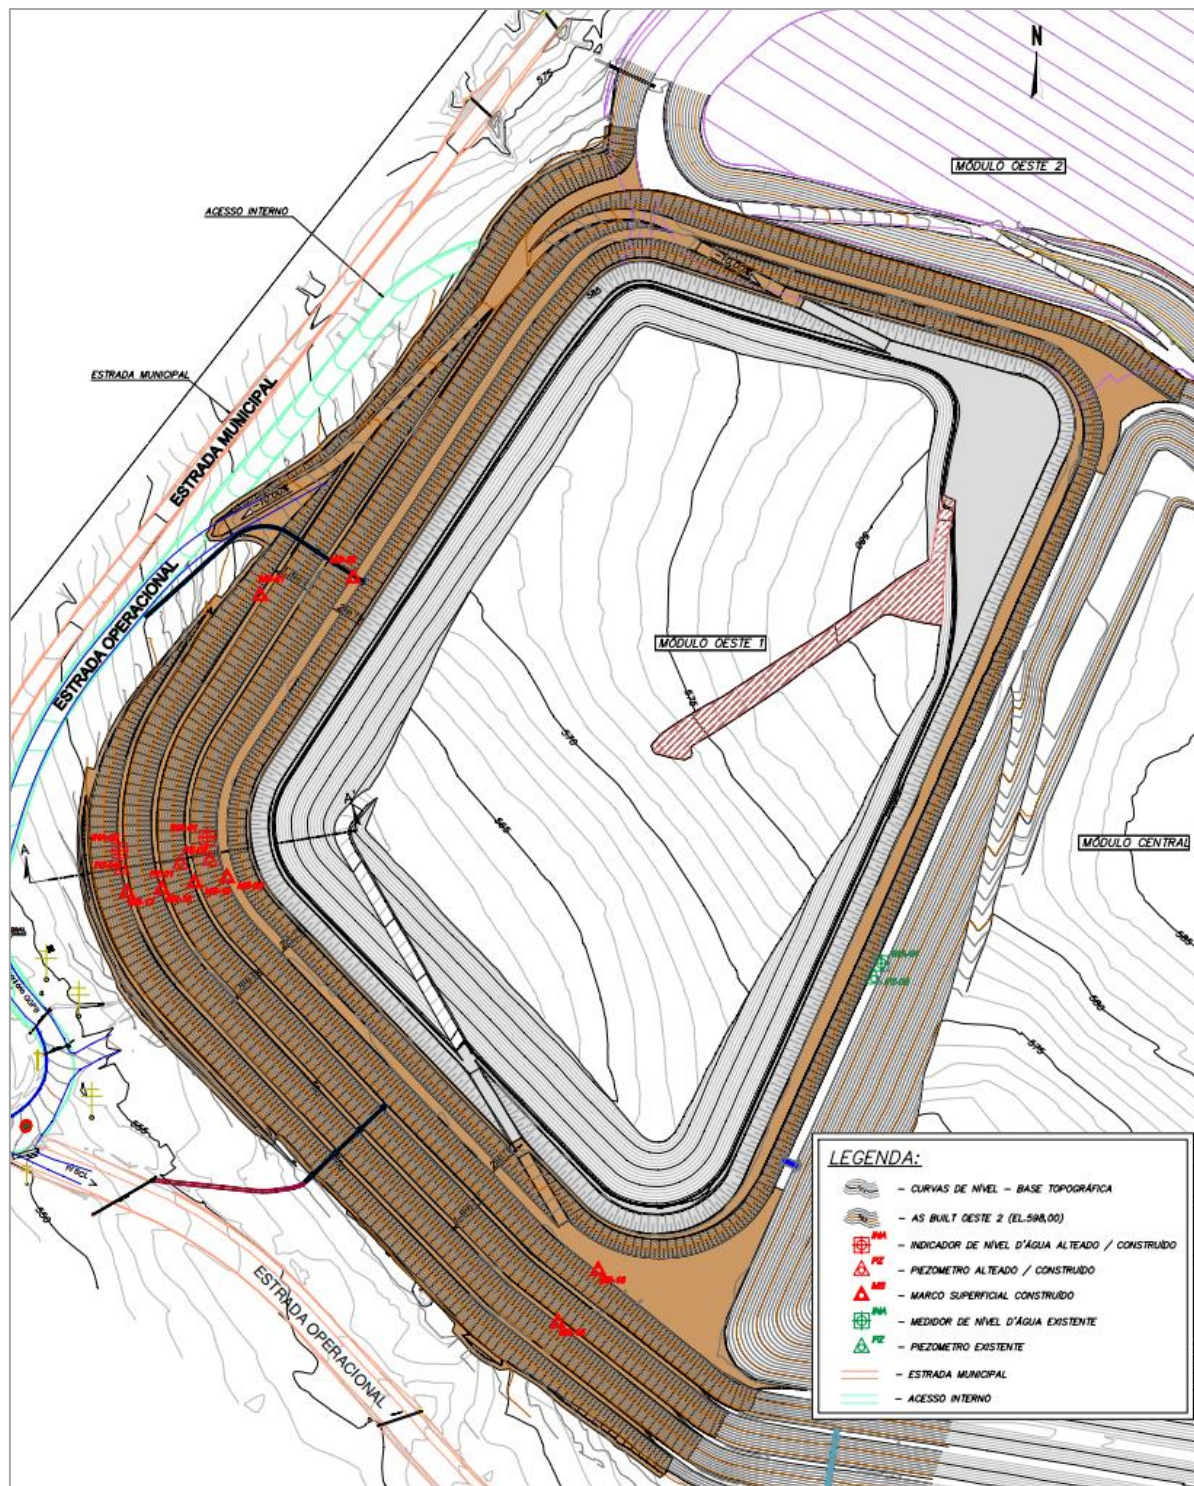
**Figura 4.2 – Desenho esquemático da estrutura.**

A geometria da barragem apresenta taludes de montante (internos) com inclinação de 1,0 V : 2,0 H e os taludes de jusante apresentam inclinação de 1,0 V : 1,8 H. As bermas possuem 3,5 m de largura e altura de 10,0 m cada. As principais características da estrutura estão apresentadas na Tabela 4.1, a Figura 4.2 apresenta um desenho esquemático da estrutura, enquanto as Figura 4.3 a Figura 4.5 apresentam fotos do Módulo Oeste 1.

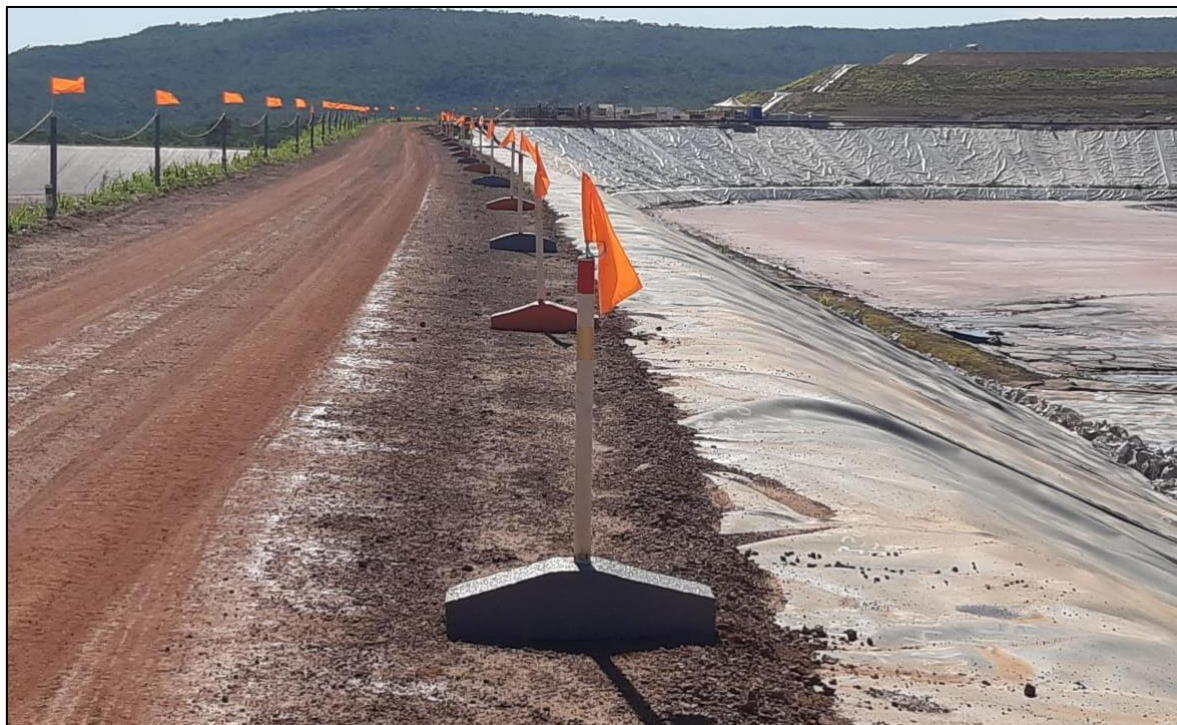
**Figura 4.3 – Vista da crista do Módulo Oeste 1.**

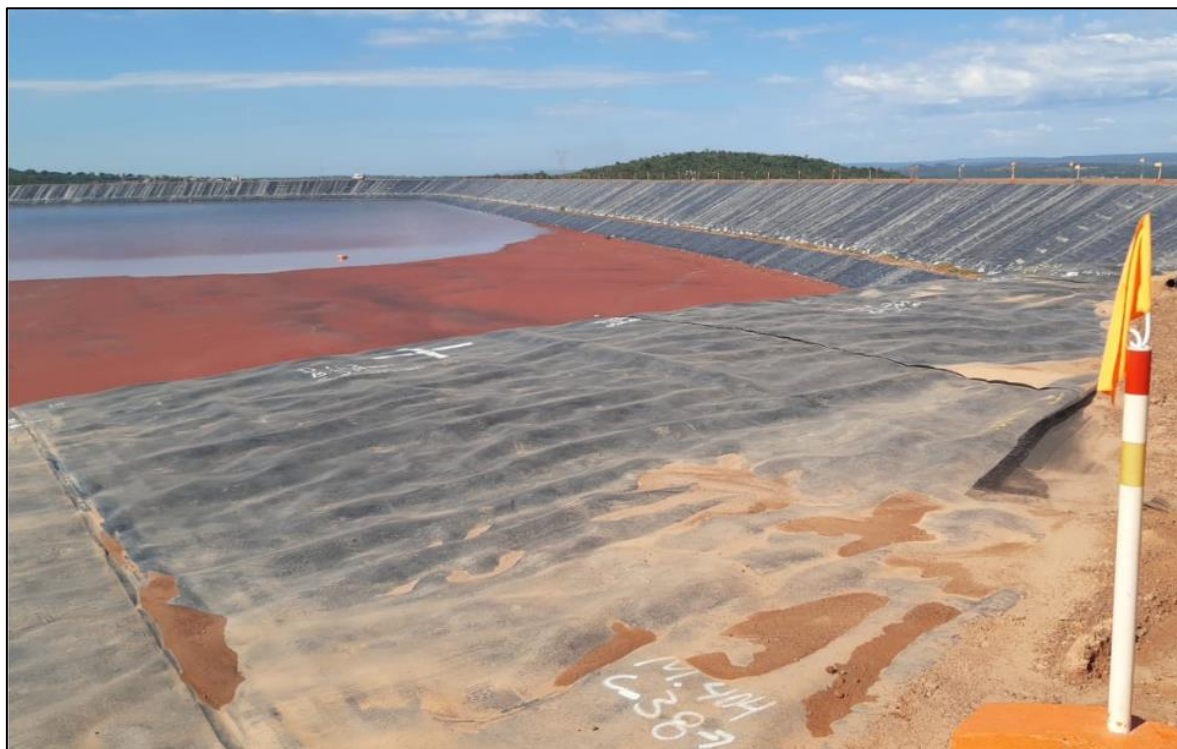
**Figura 4.4 – Foto do reservatório do Módulo Oeste 1.**

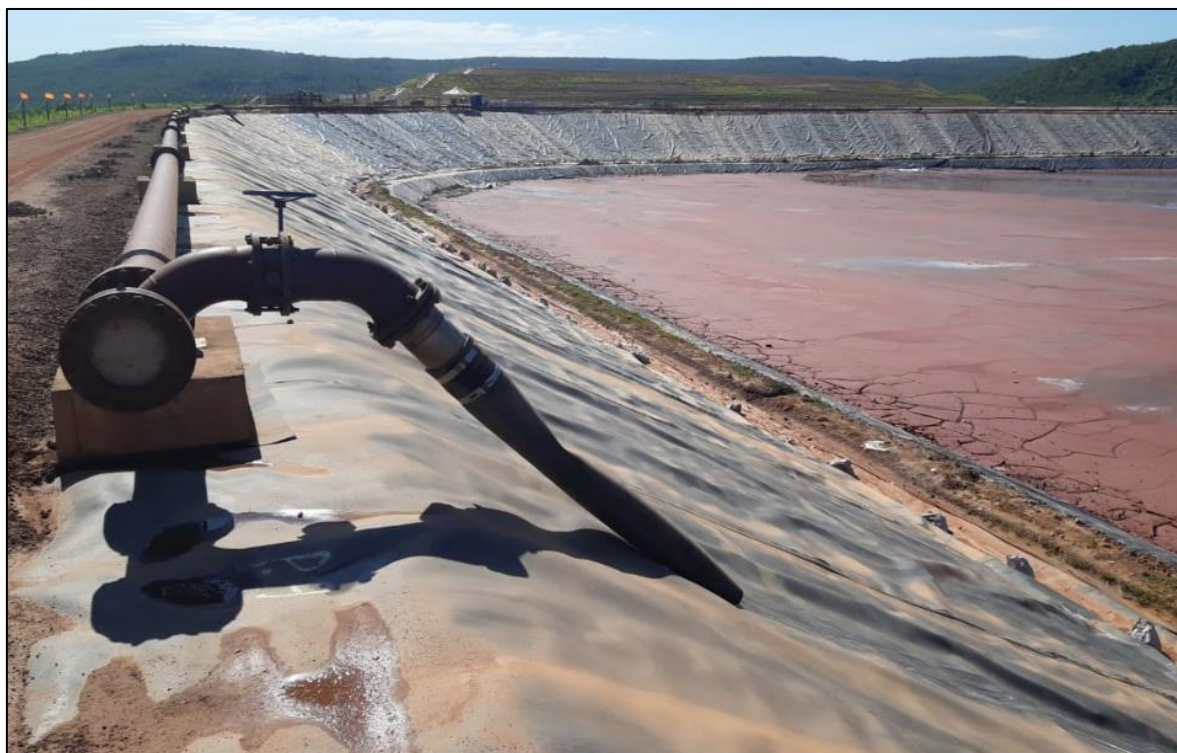
**Figura 4.5 – Ponto de chegada do rejeito no reservatório.**

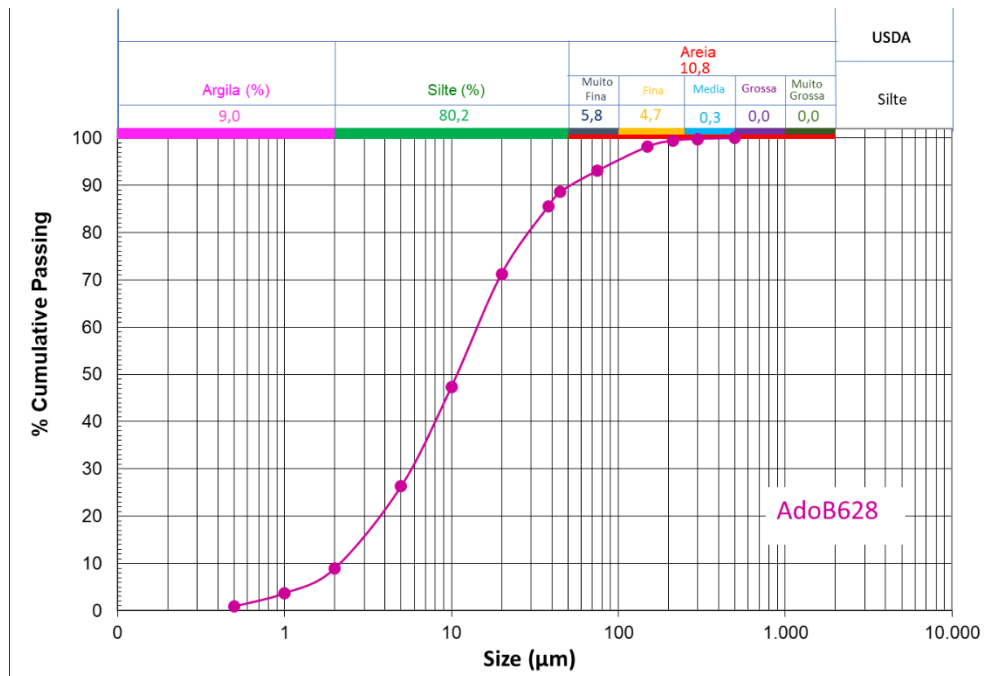
**Figura 4.6 – Distribuição Granulométrica da amostra.**

A Figura 4.6 apresenta a distribuição granulométrica da amostra analisada, apresentando os resultados supracitados.

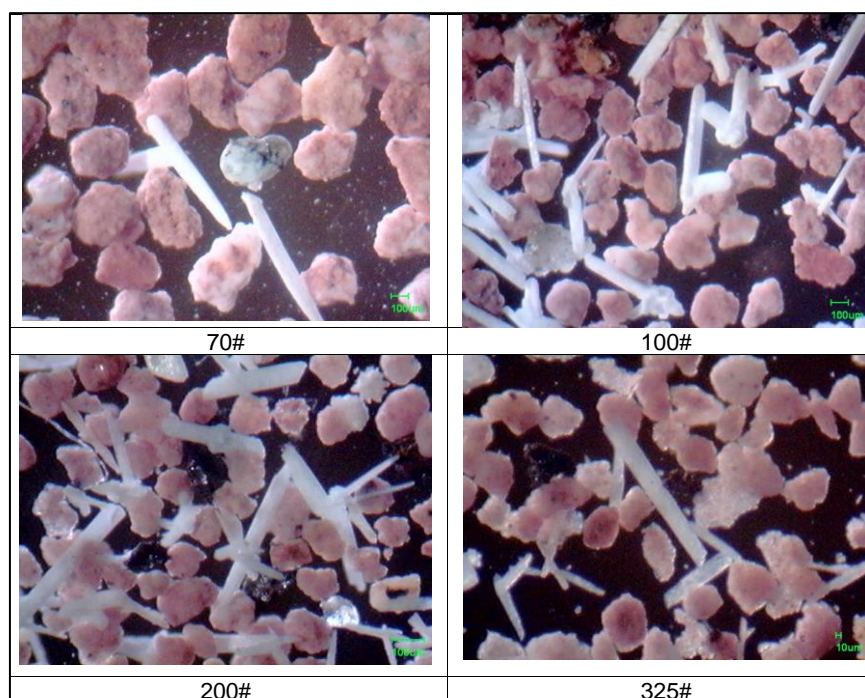
A Figura 4.7 apresenta fotos das partículas das amostras tiradas de um microscópio ótico Olympus MIC-D retidas nas frações 70, 100, 200 e 325 #. Em relação ao grau de arredondamento, as partículas são classificadas como sub angulosas.

**Figura 4.7 – Imagem das partículas, amostras retidas nas frações 70, 100, 200 e 325.**

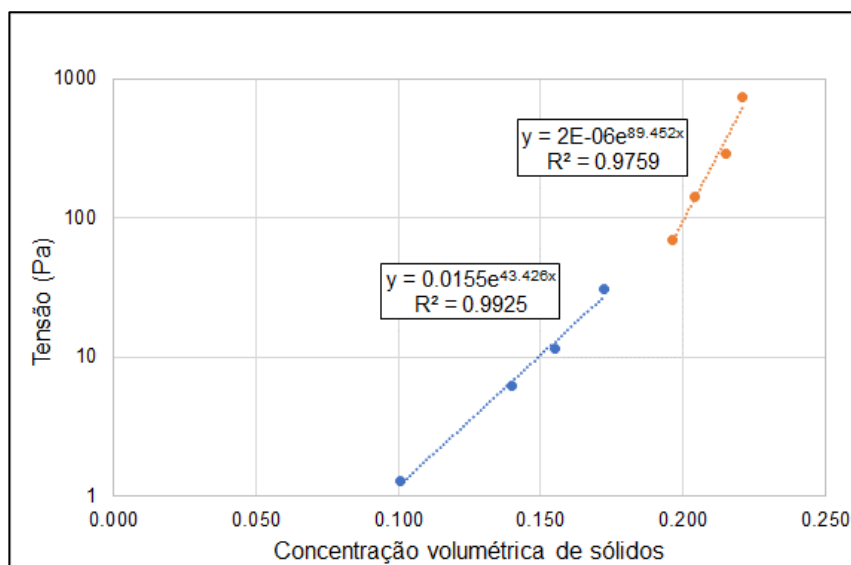
**Figura 4.8 – Tensão limite de escoamento em função da concentração volumétrica**

Quanto aos ensaios reológicos, os resultados destes são sintetizados entre as Figura 4.8 e Figura 4.10, que apresentam a tensão limite de escoamento e viscosidade em função da concentração volumétrica de sólidos das misturas analisadas.

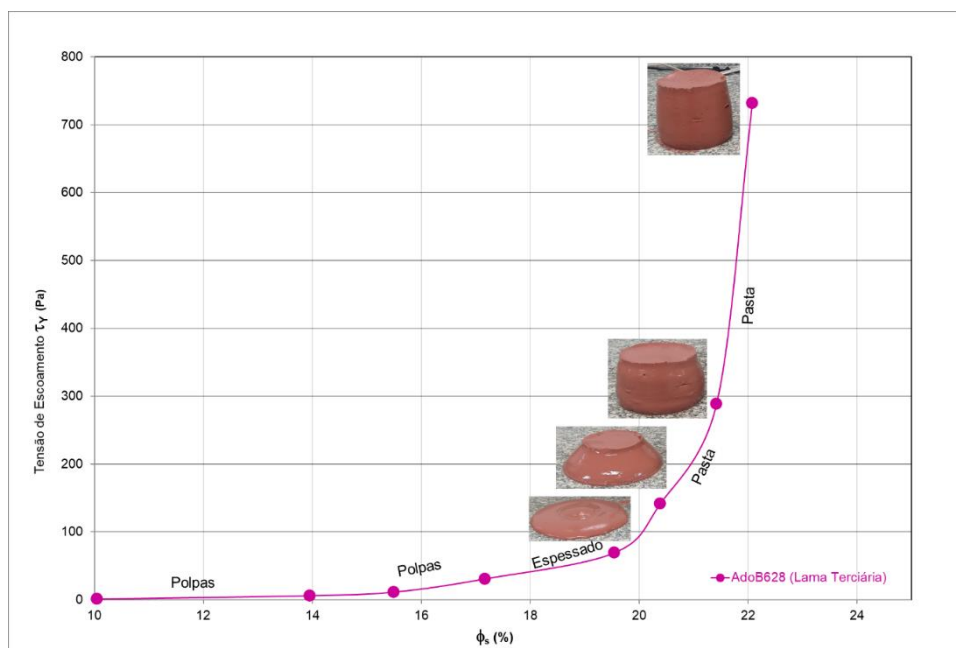
**Figura 4.9 – Tensão escoamento em função da concentração volumétrica.**

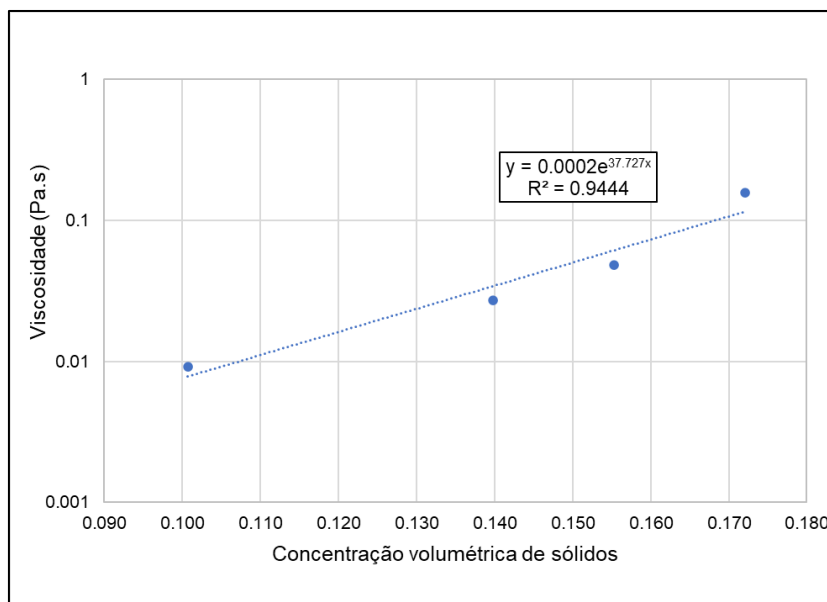
**Figura 4.10 – Viscosidade em função da concentração volumétrica de sólidos.**

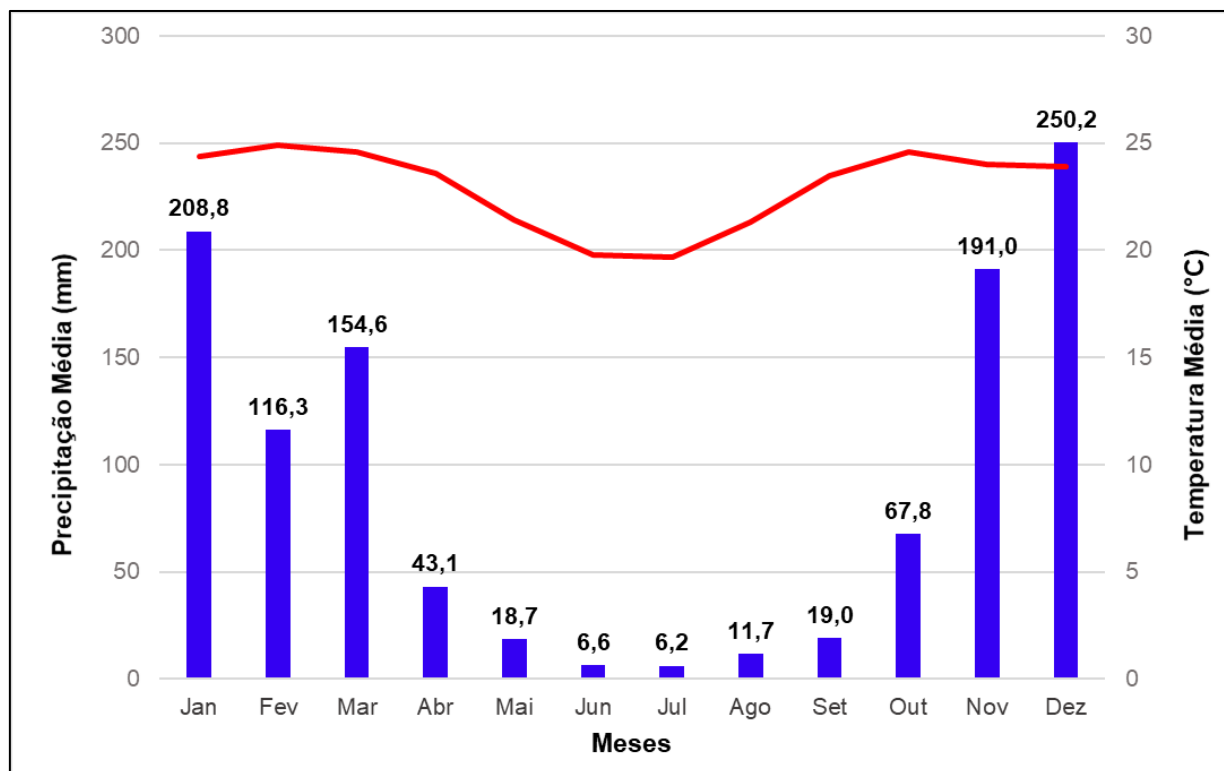
**Figura 4.12 – Precipitação e temperatura média para estação 83536 (1981 – 2010).**

A estação do Instituto Nacional de Meteorologia – INMET mais próxima do DRM - Módulo Oeste 1 e que contém disponibilidade de dados está localizada no município de Curvelo, a 102 km de distância. Com base nos dados disponíveis para esta estação, construiu-se a Tabela 4.2, que apresenta os valores de temperatura máxima, média e mínima mensal, precipitação acumulada, umidade relativa do ar, pressão atmosférica e evaporação determinadas a partir do período da última normal climatológica. A Figura 4.12 apresenta um gráfico com a temperatura média e com a precipitação média.

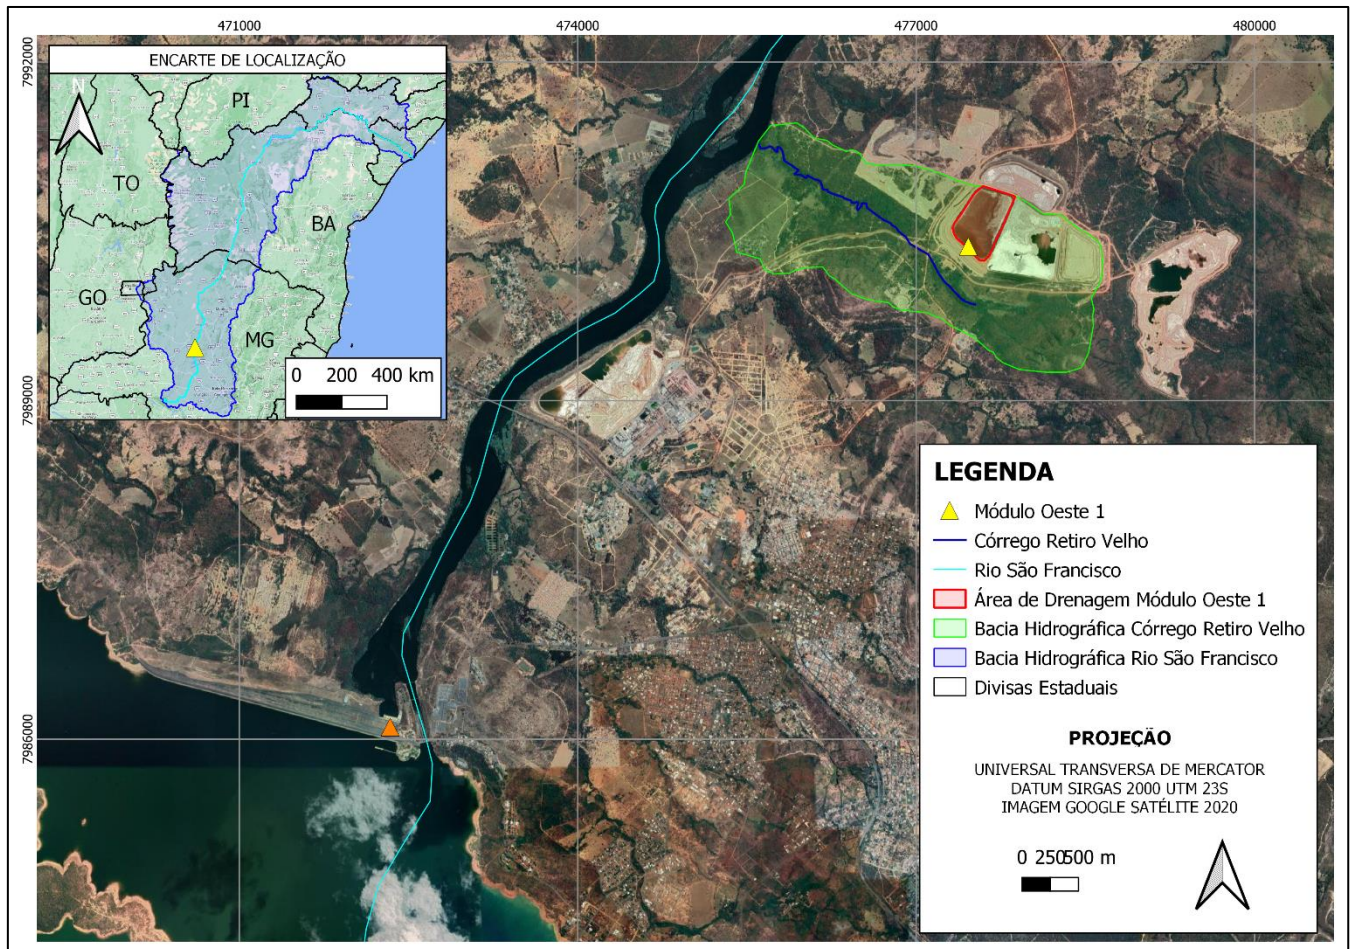
**Figura 4.13 – Hidrografia do DRM – Módulo Oeste 1.**

A hidrografia da região é ilustrada na Figura 4.13.

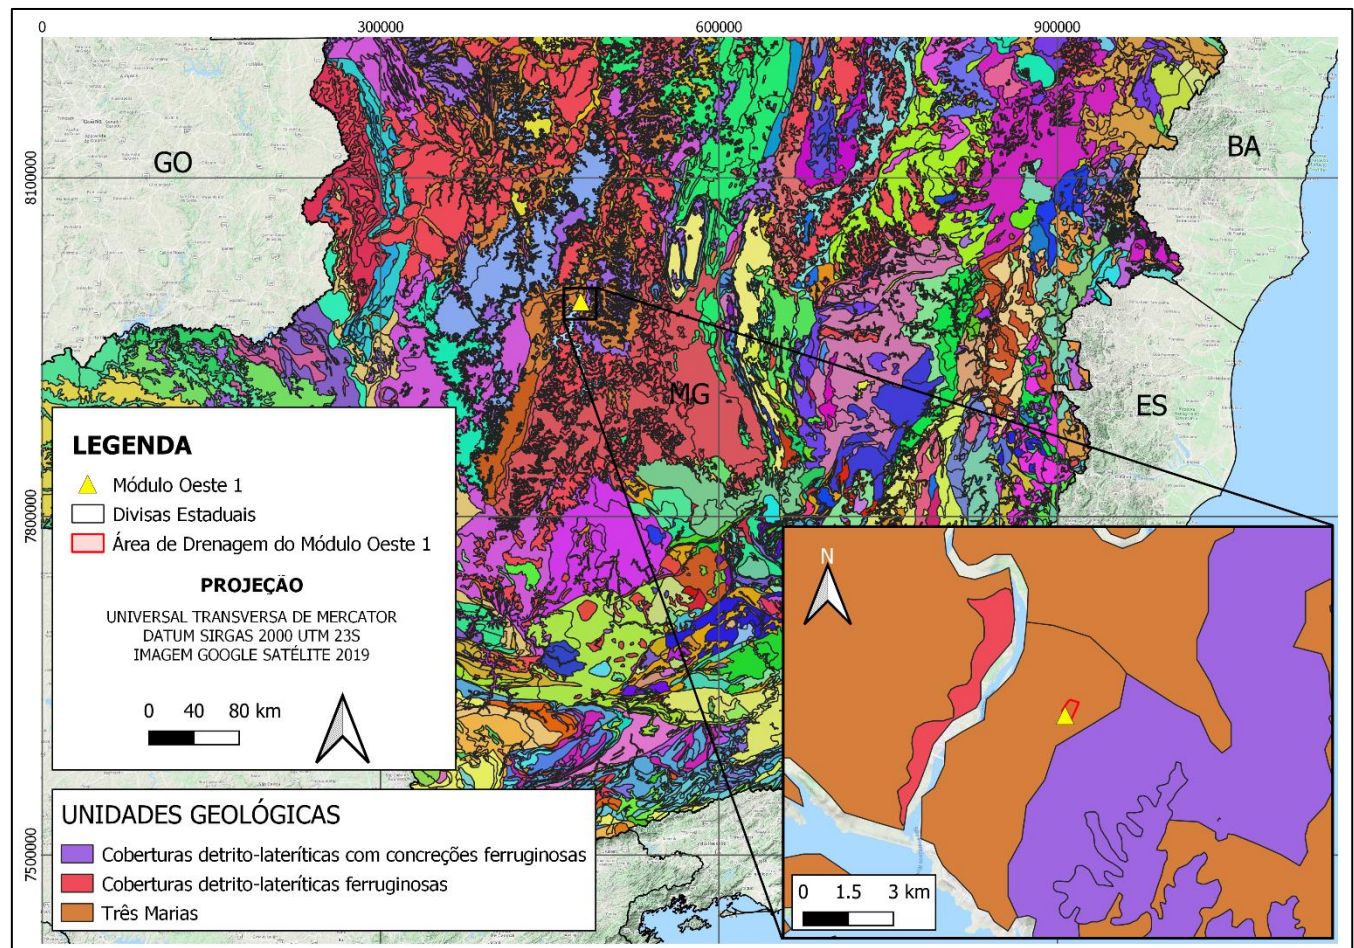
**Figura 4.14 – Unidades Geológicas – Módulo Oeste 1.**

Quanto às características geológicas da região, conforme observado na Figura 4.14, a área de drenagem do Módulo Oeste 1 encontra-se inserida no Domínio Três Marias, domínio das coberturas Sedimentares Proterozóicas, não ou muito pouco dobradas e metamorizadas, o qual é formado por Arcóseo, Argilito e Siltito.

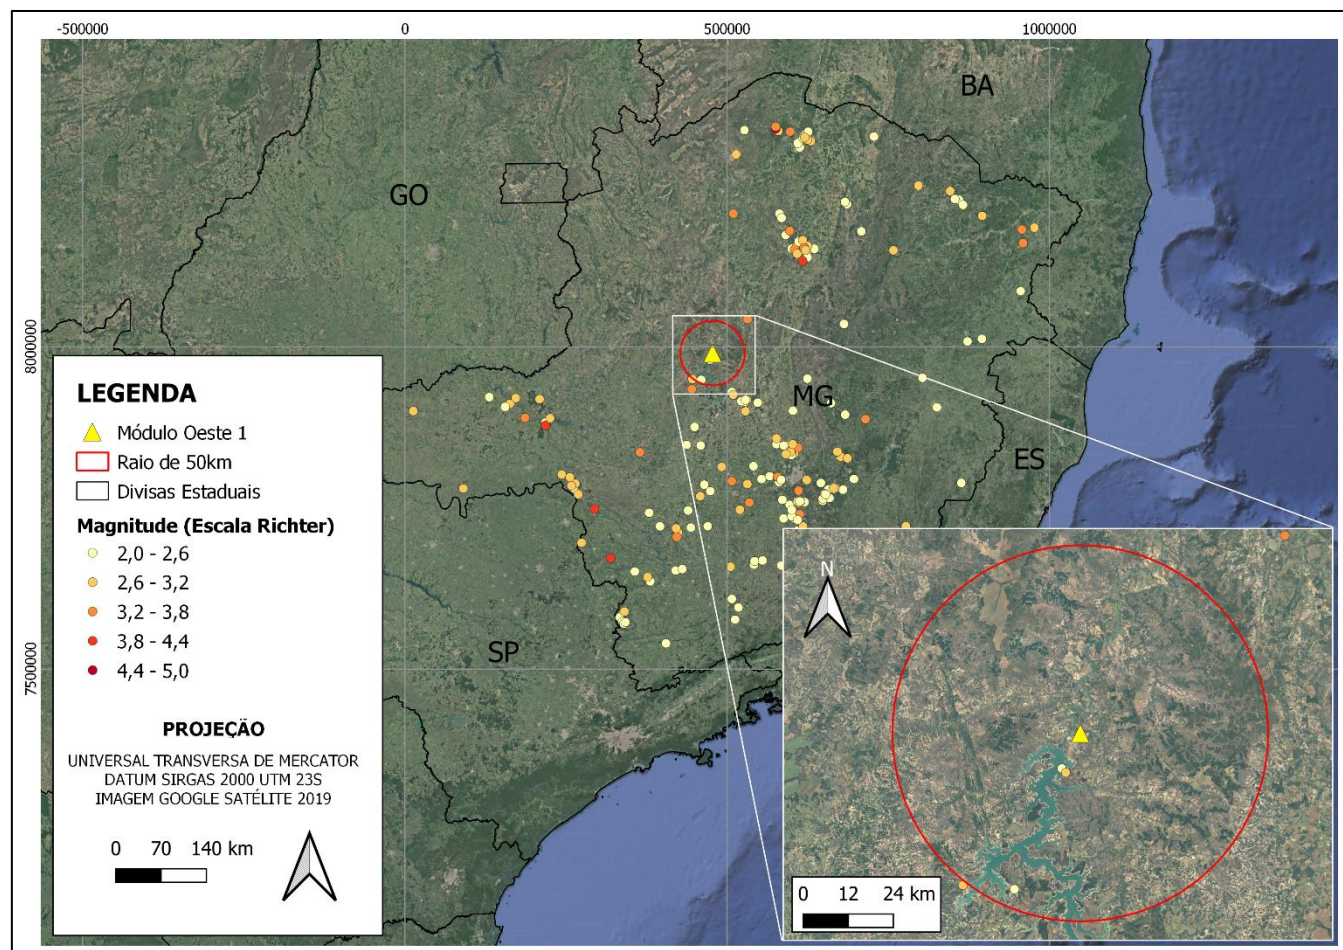
**Figura 4.15 – Atividades sísmicas no entorno do barramento de 1996 a 2020.**

Na Figura 4.15 são apresentadas as atividades sísmicas observadas no entorno do Módulo Oeste 1, no estado de Minas Gerais, entre os anos de 1996 e 2020, segundo o centro sismológico da USP. Avaliando um raio de 50 km do barramento, foram registrados 3 eventos sísmológicos. A atividade sísmica mais próxima do barramento ocorreu no dia 28 de março de 2019, apresentando uma magnitude de 2,6 na escala Richter, a cerca de 10 km do Módulo Oeste 1. Já a atividade sísmica mais intensa ocorreu em 22 de dezembro de 2014, com magnitude de 2,7 na escala Richter, a 11 km do barramento. Em nenhuma das atividades sísmicas citadas houve relatos de influência dos sismos na estrutura.

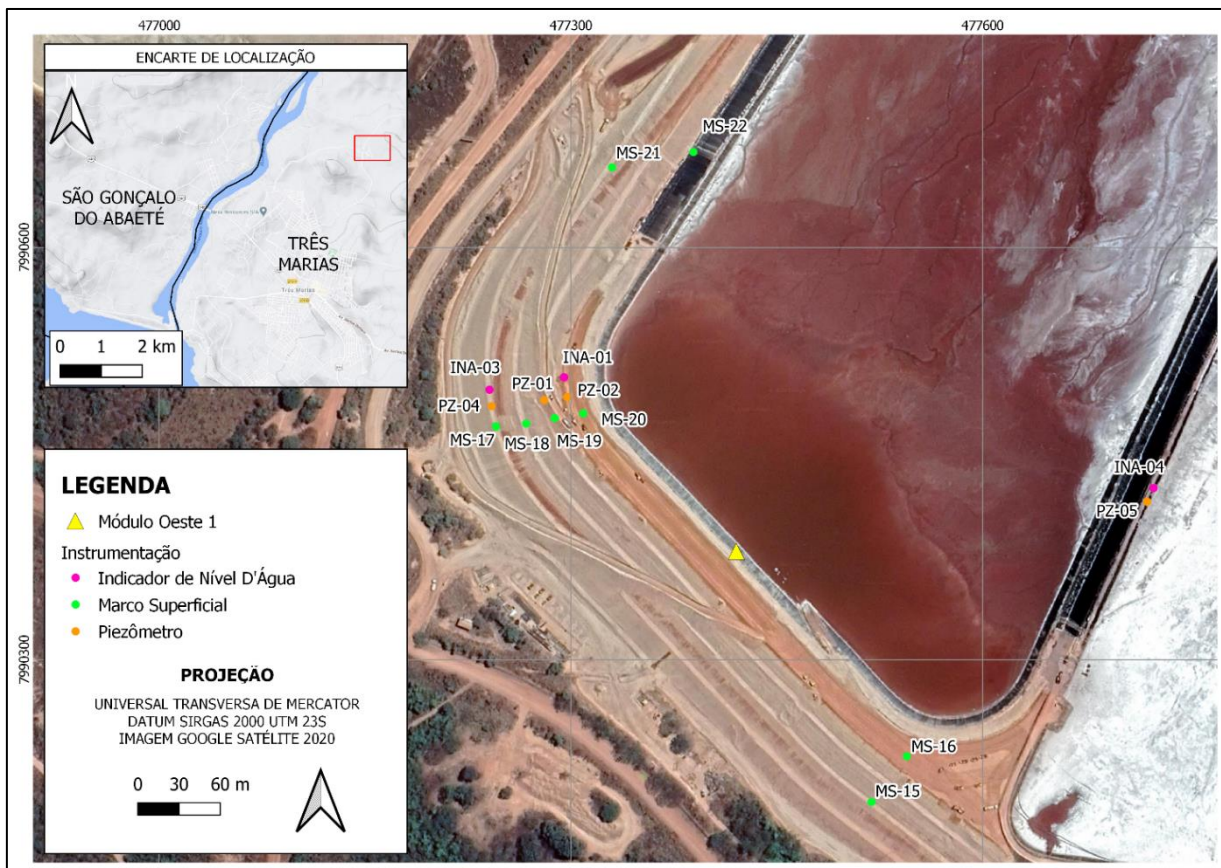
**Figura 5.1 – Sistema de monitoramento do Módulo Oeste 1.**

Na Tabela 5.1 são apresentados a equipe responsável pelo monitoramento e os instrumentos utilizados (conforme documento CM19RT62), enquanto na Figura 5.1 é apresentada a posição dos instrumentos.

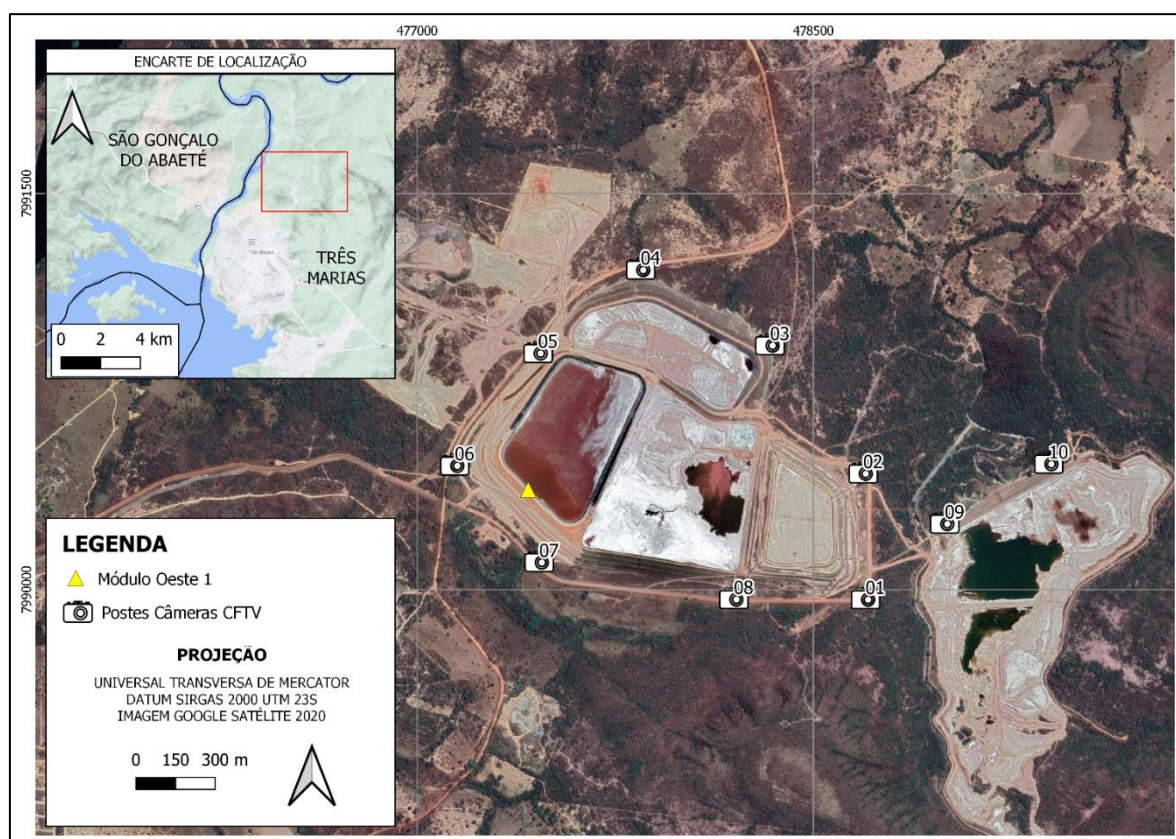
Monitoramento	
Sistema CFTV	10 Câmeras
Responsável monitoramento

**Figura 5.2 - Sistema CFTV do Módulo Oeste 1**

A sala de controle é responsável pelo videomonitoramento que funciona 24h/dia e pelo acionamento do sistema de alarme. Na Tabela 5.2 são apresentadas as informações referentes à sala de controle além da equipe responsável, enquanto na Figura 5.2 é apresentada a posição do sistema CFTV.

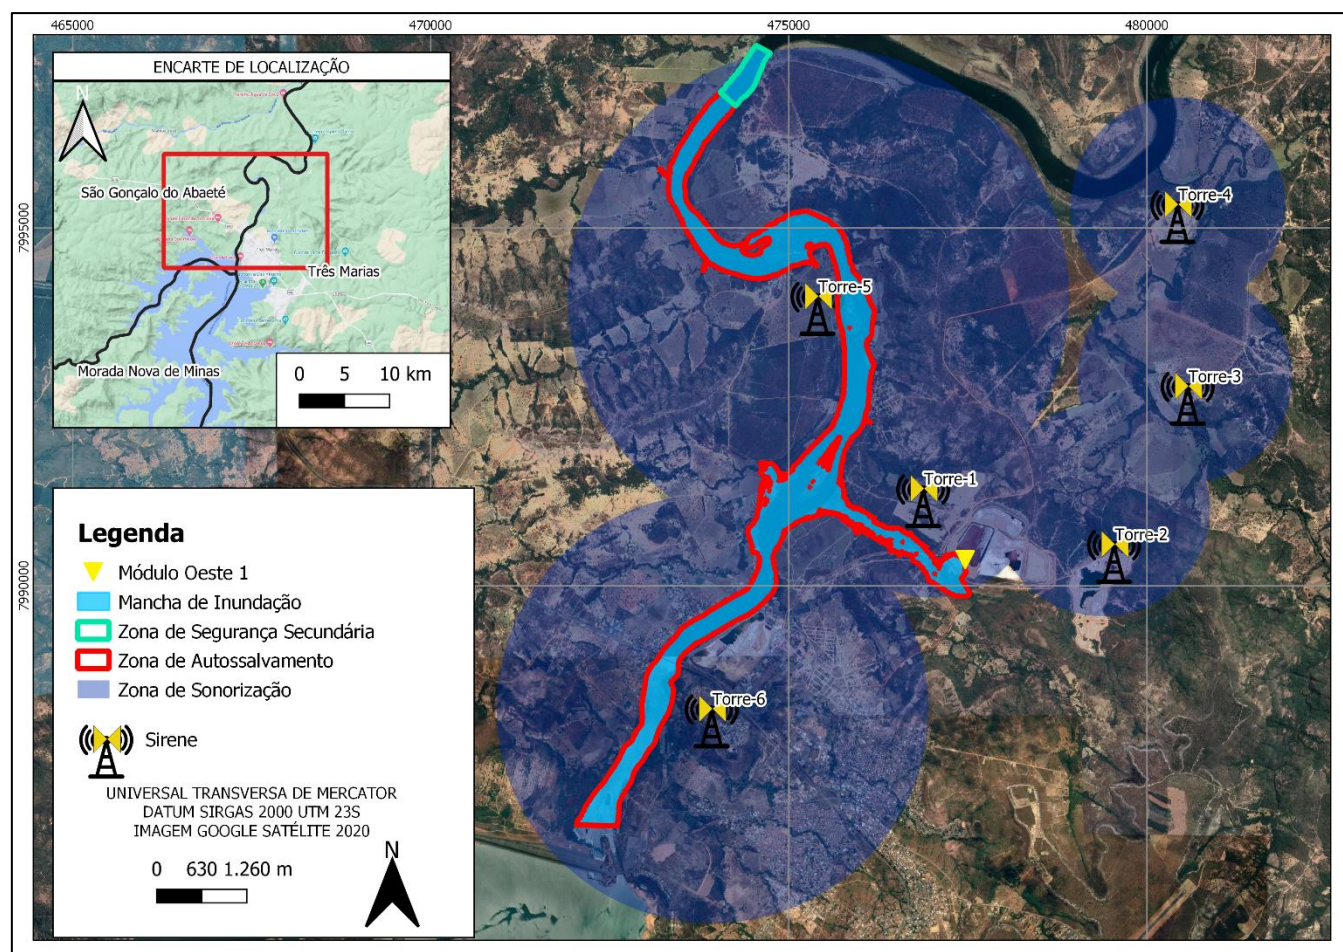
**Figura 5.3 – Localização das sirenes do Sistema de Alerta/Alarme.**

Na Tabela 5.3 estão apresentados os locais de instalação das sirenes do sistema de alerta e na Figura 5.3 é ilustrada a localização destas estruturas.

Este alerta ocorrerá por diferentes mecanismos de comunicação, sendo estes acionamentos sonoros de sirenes e contato com os agentes públicos envolvidos. O sistema de alerta é constituído atualmente por cinco sirenes, sendo que em 2022 será implantada mais uma torre, conforme Figura 5.3.

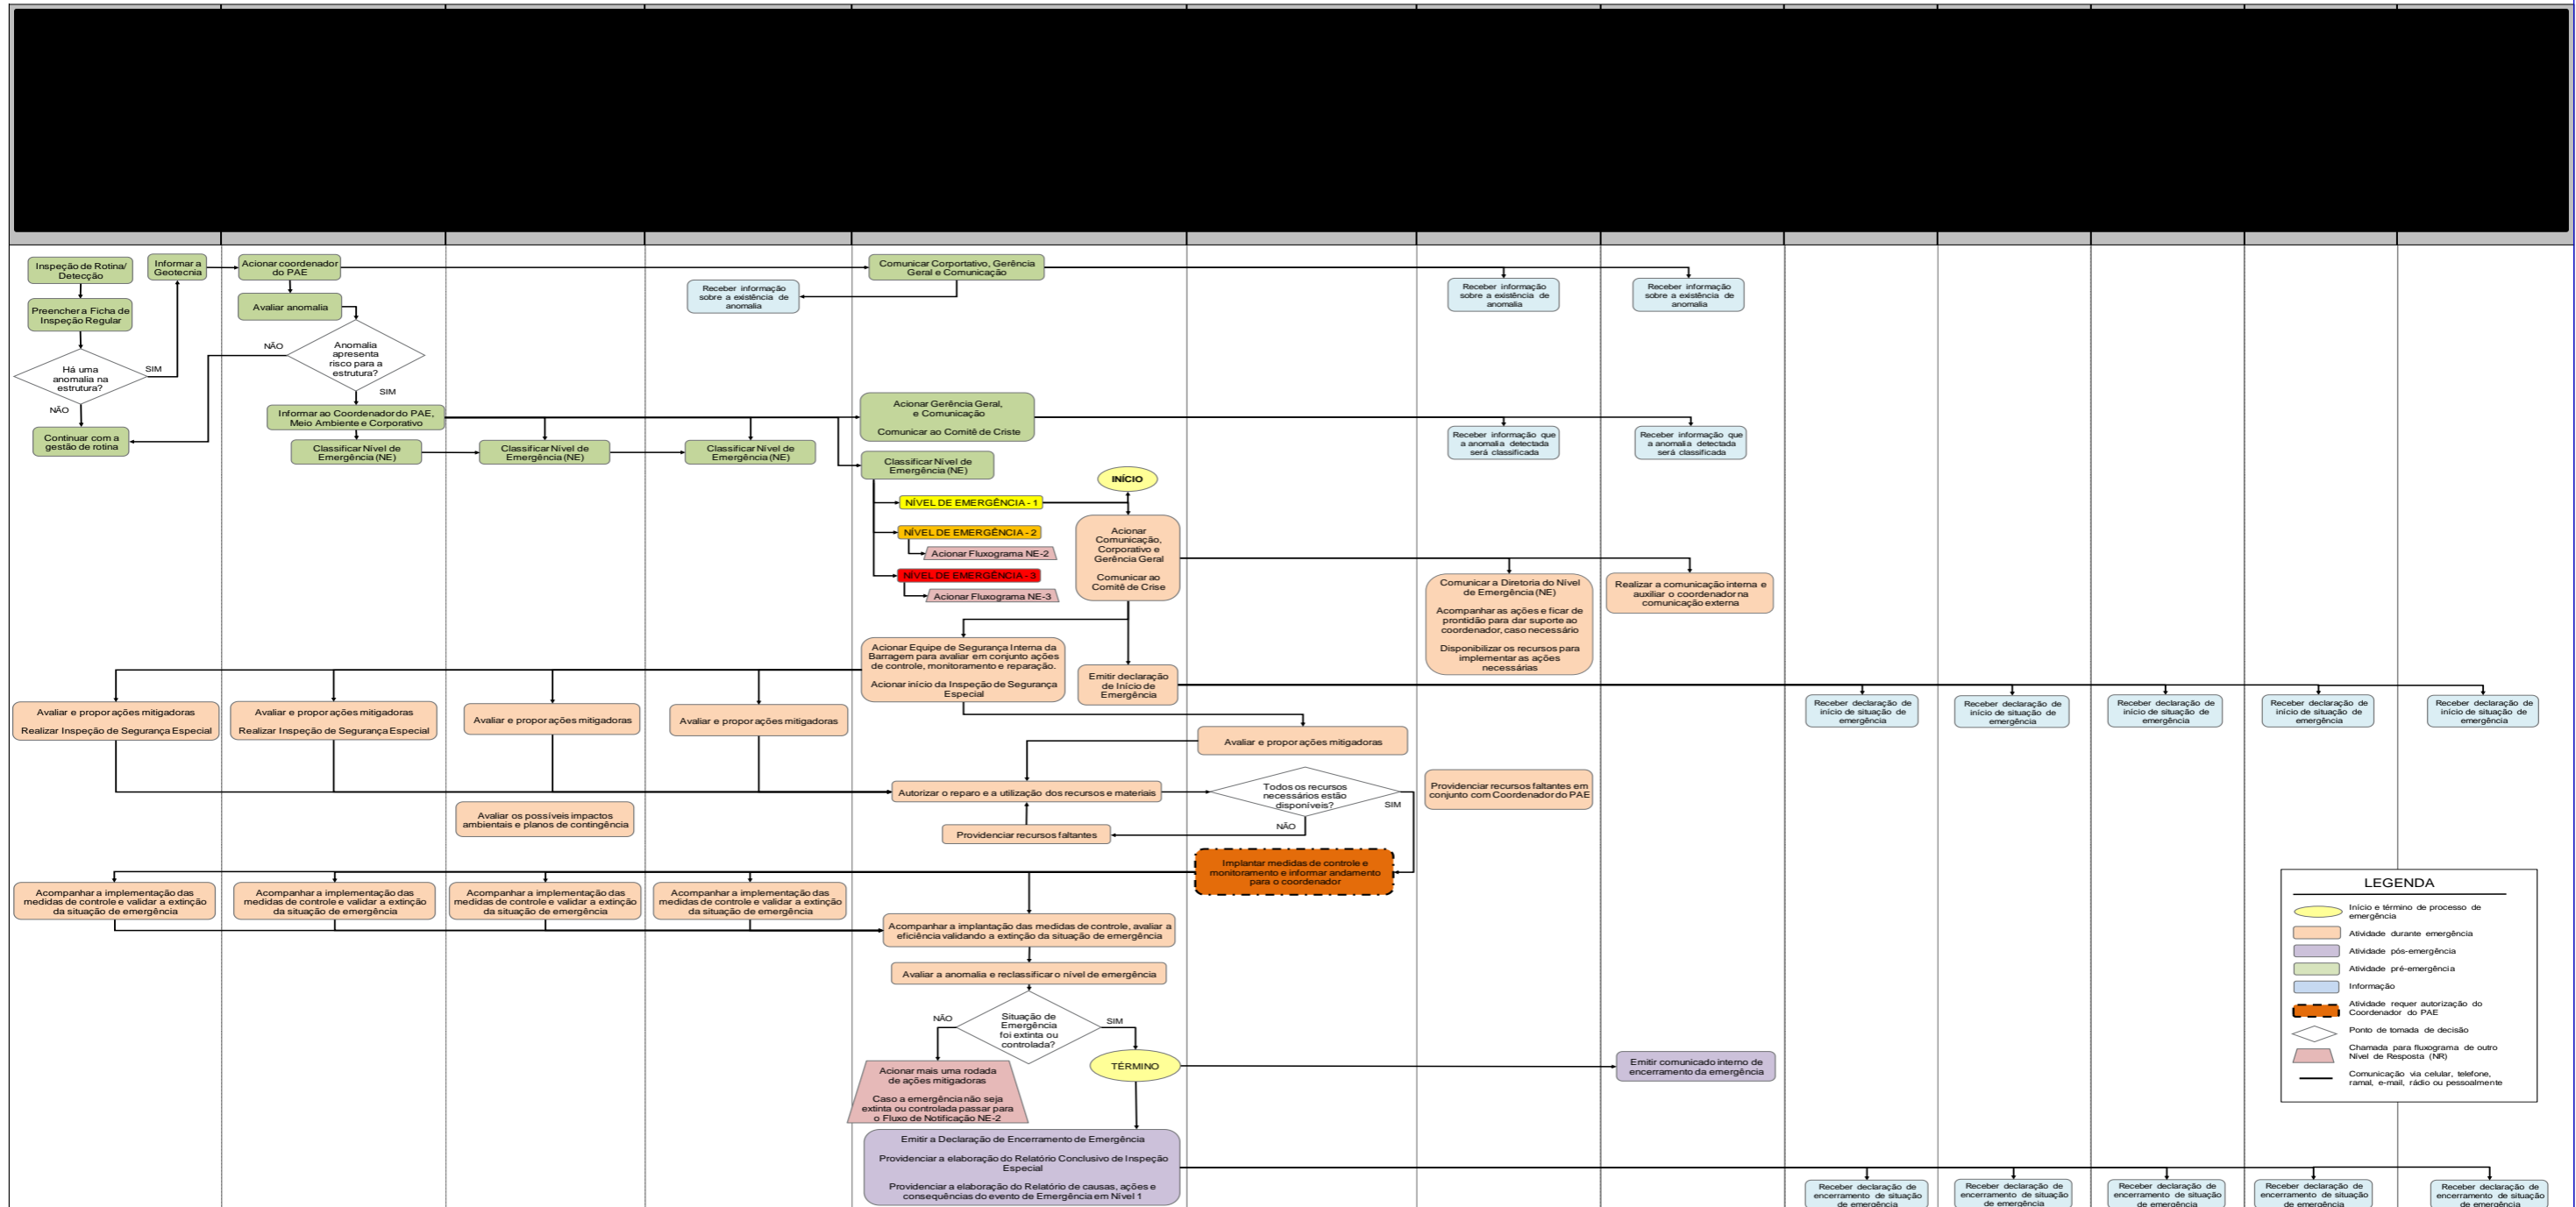
NÍVEL DE EMERGÊNCIA 1\* (NE-1)

Nota 1: Este Fluxograma de notificação apresenta os principais envolvidos quando do acionamento do NE-1. Outros grupos também poderão participar da Notificação, a critério do Empreendedor e/ou Coordenador do PAE.  
Nota 2: Todos os Formulários de Inspeção regulares e especiais deverão ser inseridos no PSB (Volume III - Registros e Controles).  
Nota 3: Cada Equipe responsável pelo atendimento de emergência deverá consultar os procedimentos específicos da área para estabelecimento no item de Responsabilidades Gerais no PAE.

Figura 5.4 - Fluxograma de Notificação para Nível de Emergência 1 do DRM – Módulo Oeste 1.

A descrição dos **FLUXOS DE AÇÕES ESPERADAS POR NÍVEL DE EMERGÊNCIA** é apresentada nas Figura 5.4,

Os procedimentos de notificação incluem o Fluxograma de Notificações e o Sistema de Alerta. Os fluxogramas associados aos níveis de resposta foram apresentados anteriormente nas **Figura 5.4, Figura 5.5 e Figura 5.6.**
