<b>NEXA S/A TRÊS MARIAS</b>	
<b>TÍTULO:</b> DRM - DEPÓSITO DE REJEITOS MURICI PROJETO DETALHADO - E&C ALTEAMENTO DO DEPÓSITO OESTE 1 - EL.598 PLANO DE AÇÃO DE EMERGÊNCIA - SEÇÃO I	<b>Nº. NEXA:</b> RL-I720507002-0603SMA0830	<b>FOLHA</b> 2/120	
	<b>Nº. EMITENTE:</b> NXTM-PAE-OE1-598m-RL-001	<b>REV.</b> 1.3

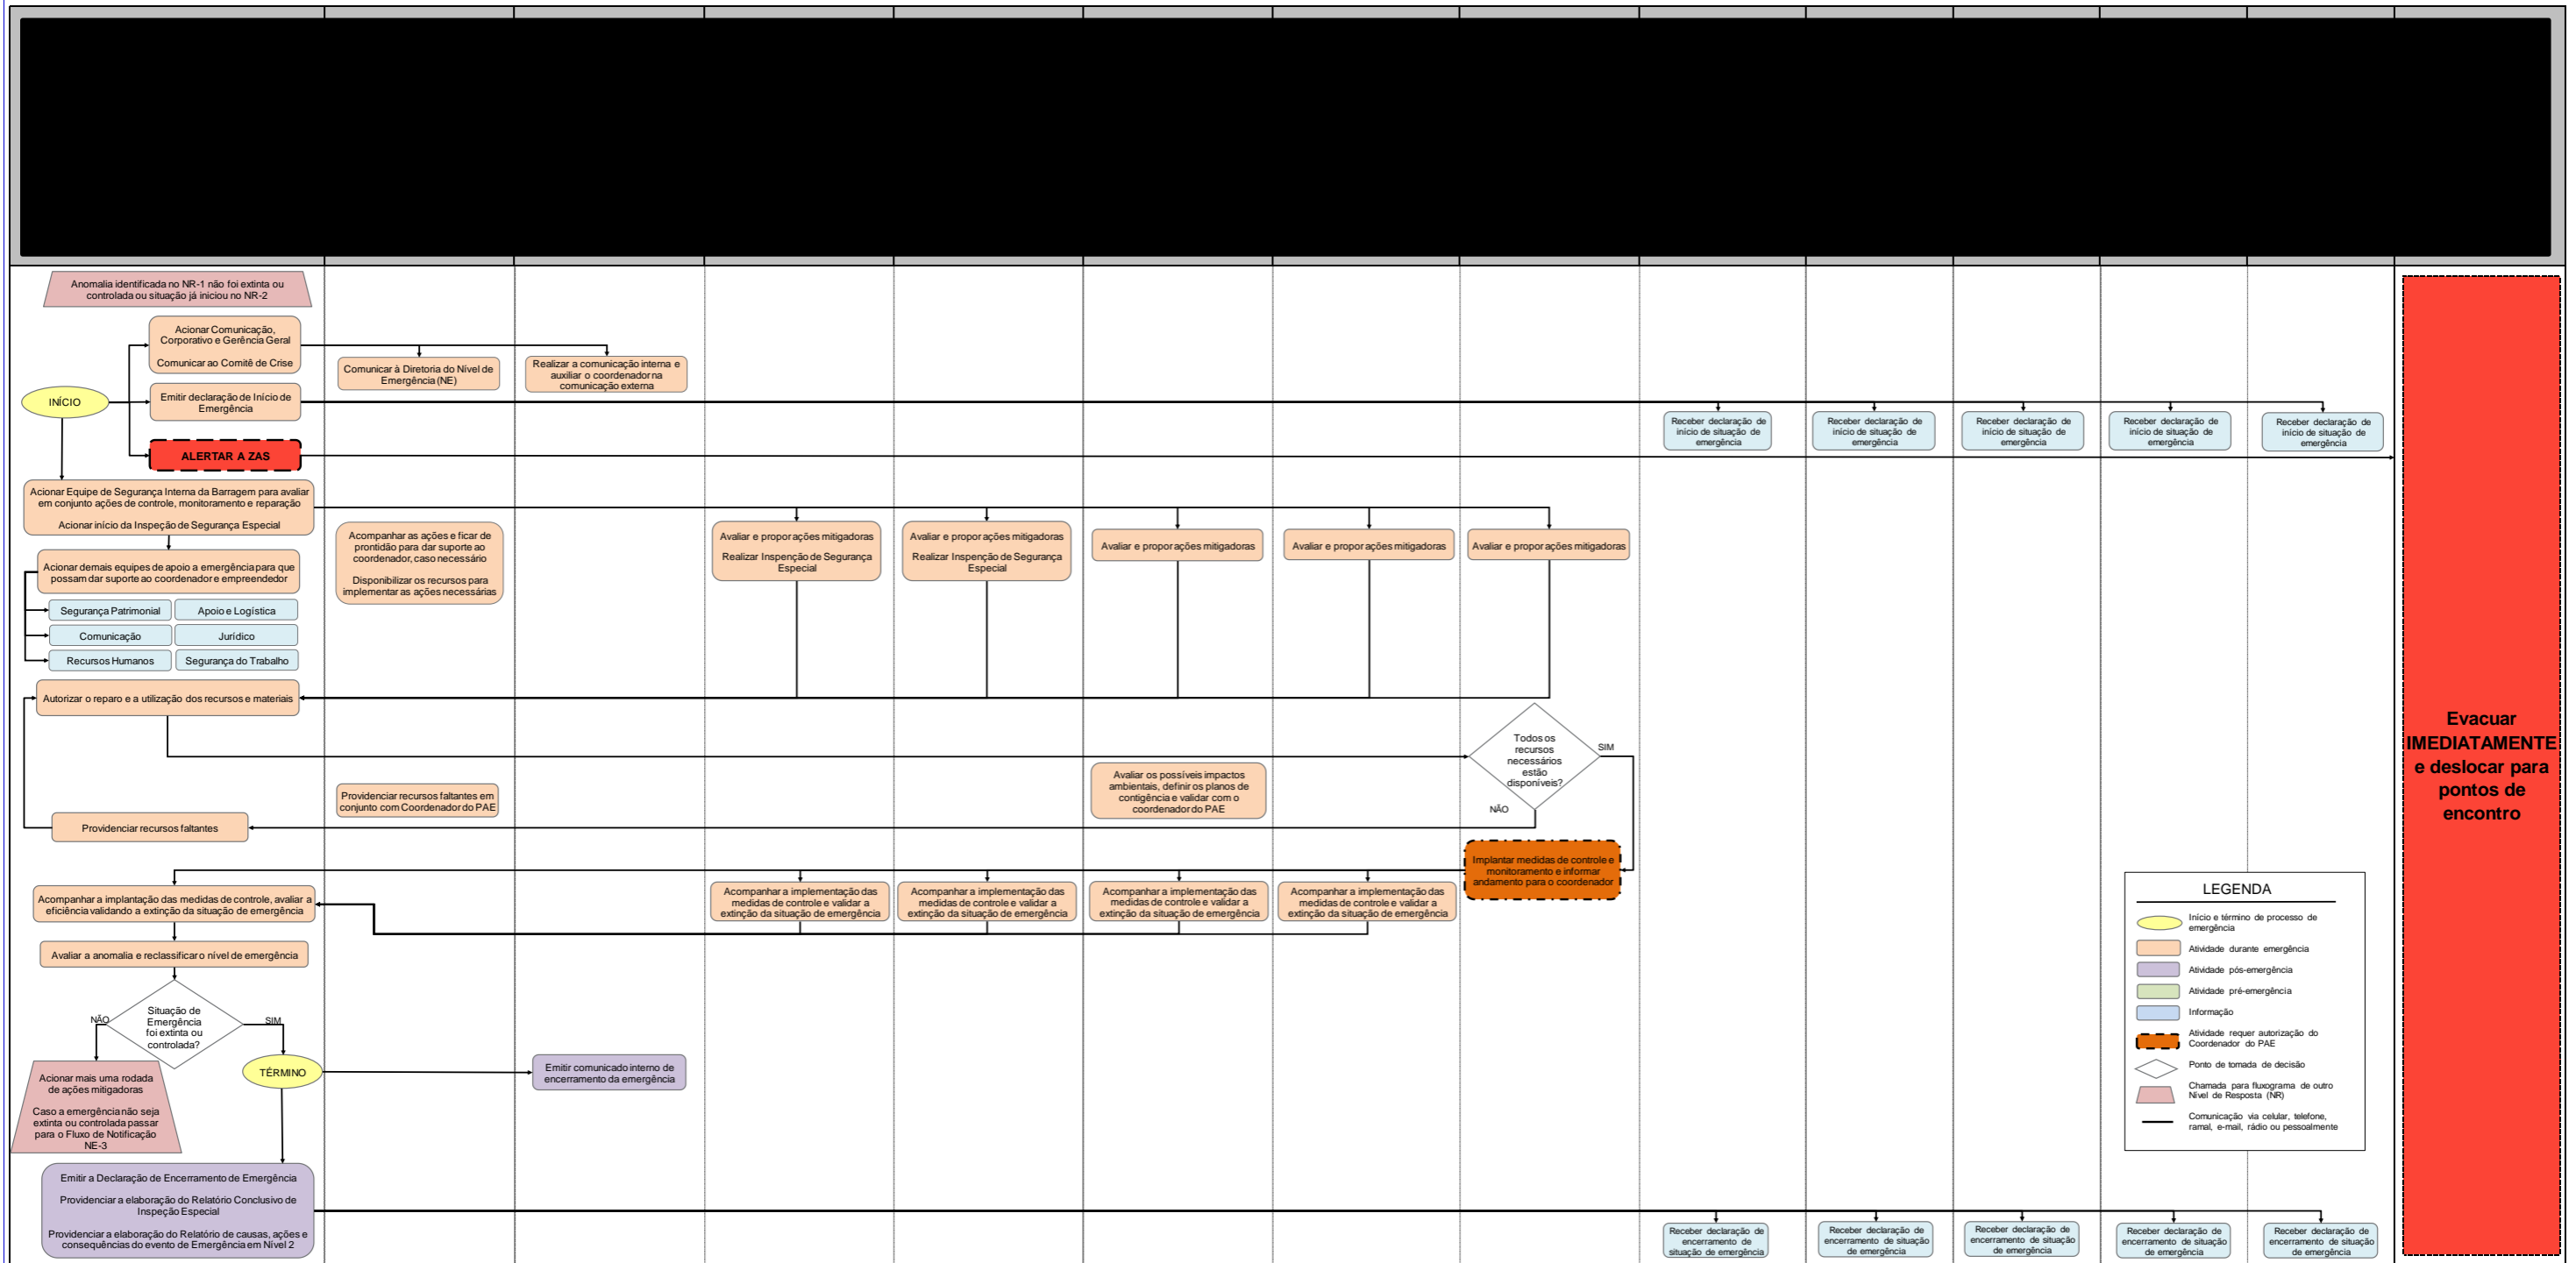
NÍVEL DE EMERGÊNCIA 2\* (NE-2)

Nota 1: Este Fluxograma de notificação apresenta os principais envolvidos quando do acionamento do NE-2. Outros grupos também poderão participar da Notificação, a critério do Empreendedor e/ou Coordenador do PAE.  
Nota 2: Todos os Formulários de inspeção regulares e especiais deverão ser inseridos no PSB (Volume III - Registros e Controles).  
Nota 3: Cada Equipe responsável pelo atendimento de emergência deverá consultar os procedimentos específicos da área para estabelecimento no item de Responsabilidades Gerais no PAE.

Os procedimentos de notificação incluem o Fluxograma de Notificações e o Sistema de Alerta. Os fluxogramas associados aos níveis de resposta foram apresentados anteriormente nas **Figura 5.4, Figura 5.5 e Figura 5.6.**

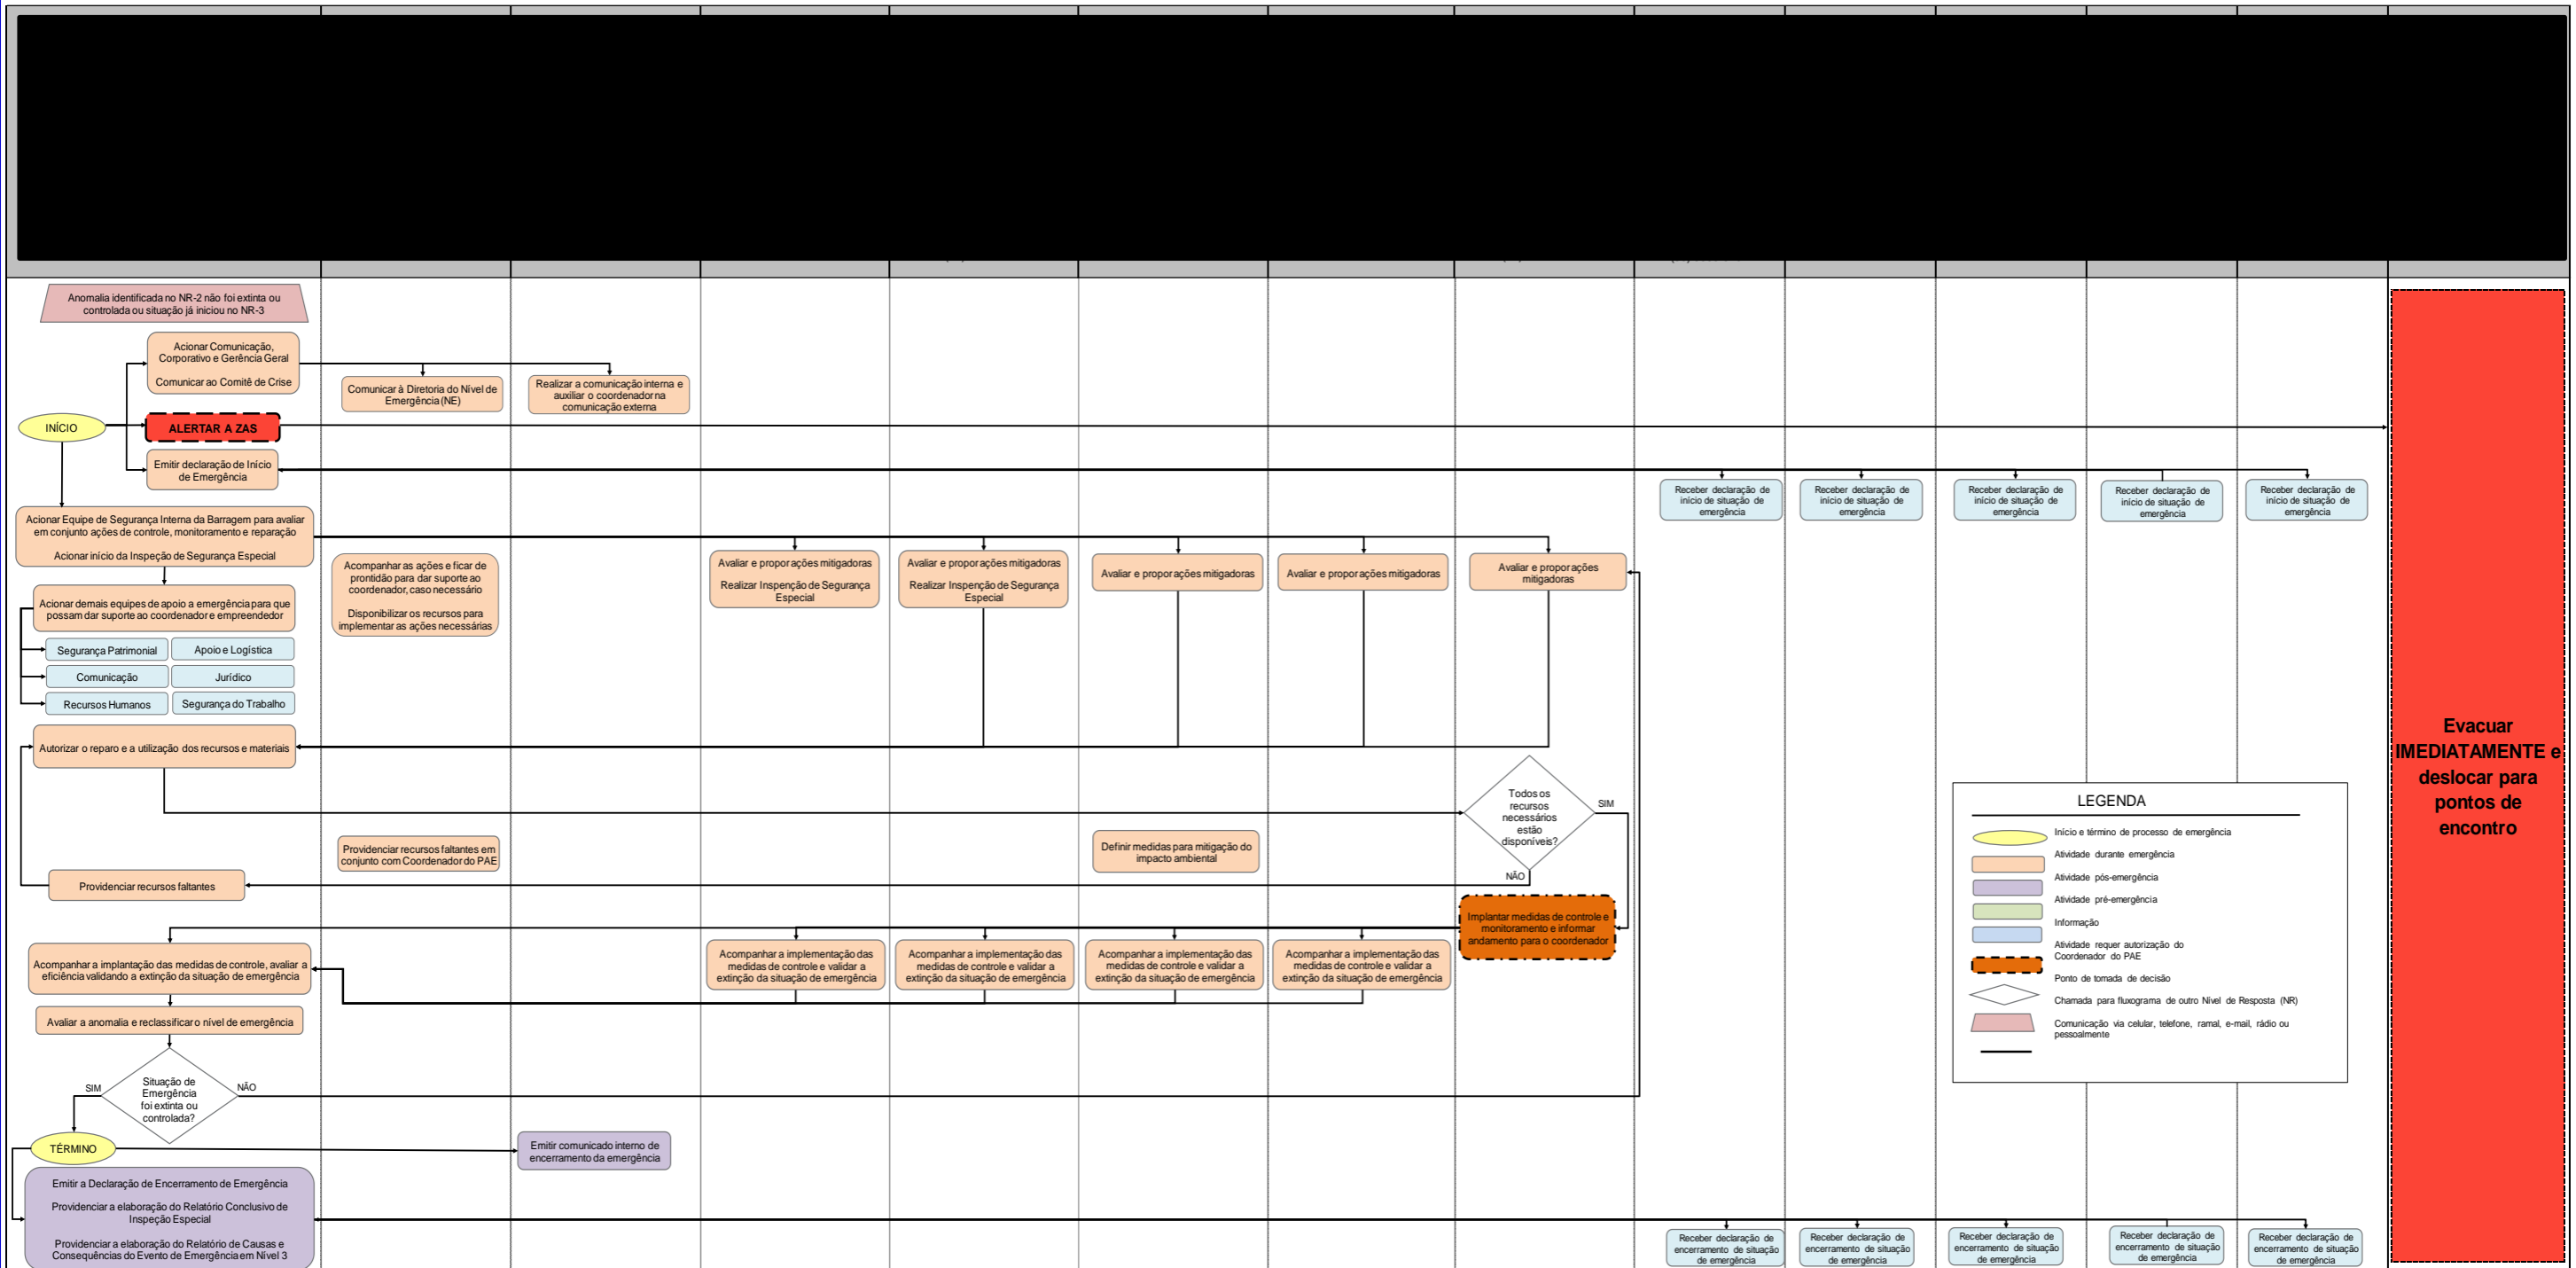
NÍVEL DE EMERGÊNCIA 3\* (NE-3)

Nota 1: Este Fluxograma de notificação apresenta os principais envolvidos quando do acionamento do NE-3. Outros grupos também poderão participar da Notificação, a critério do Empreendedor e/ou Coordenador do PAE.  
Nota 2: Todos os Formulários de inspeção regulares e especiais deverão ser inseridos no PSB (Volume III - Registros e Controles).  
Nota 3: Cada Equipe responsável pelo atendimento de emergência deverá consultar os procedimentos específicos da área para estabelecimento no Item de Responsabilidades Gerais no PAE.

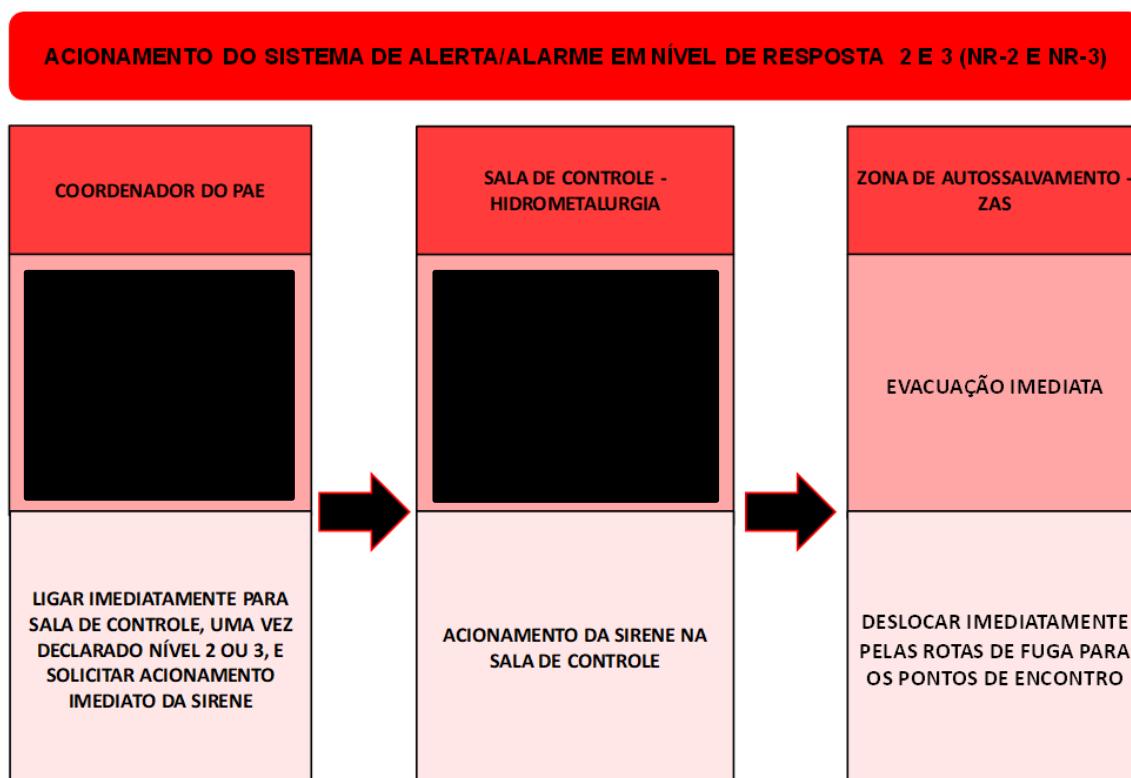
**Figura 6.1 - Fluxograma de acionamento do sistema de alerta/alarme.**

A mensagem de emergência real será emitida em todas as sirenes, que soarão de forma simultânea. A Figura 6.1 apresenta o fluxograma de ações para o referido acionamento.

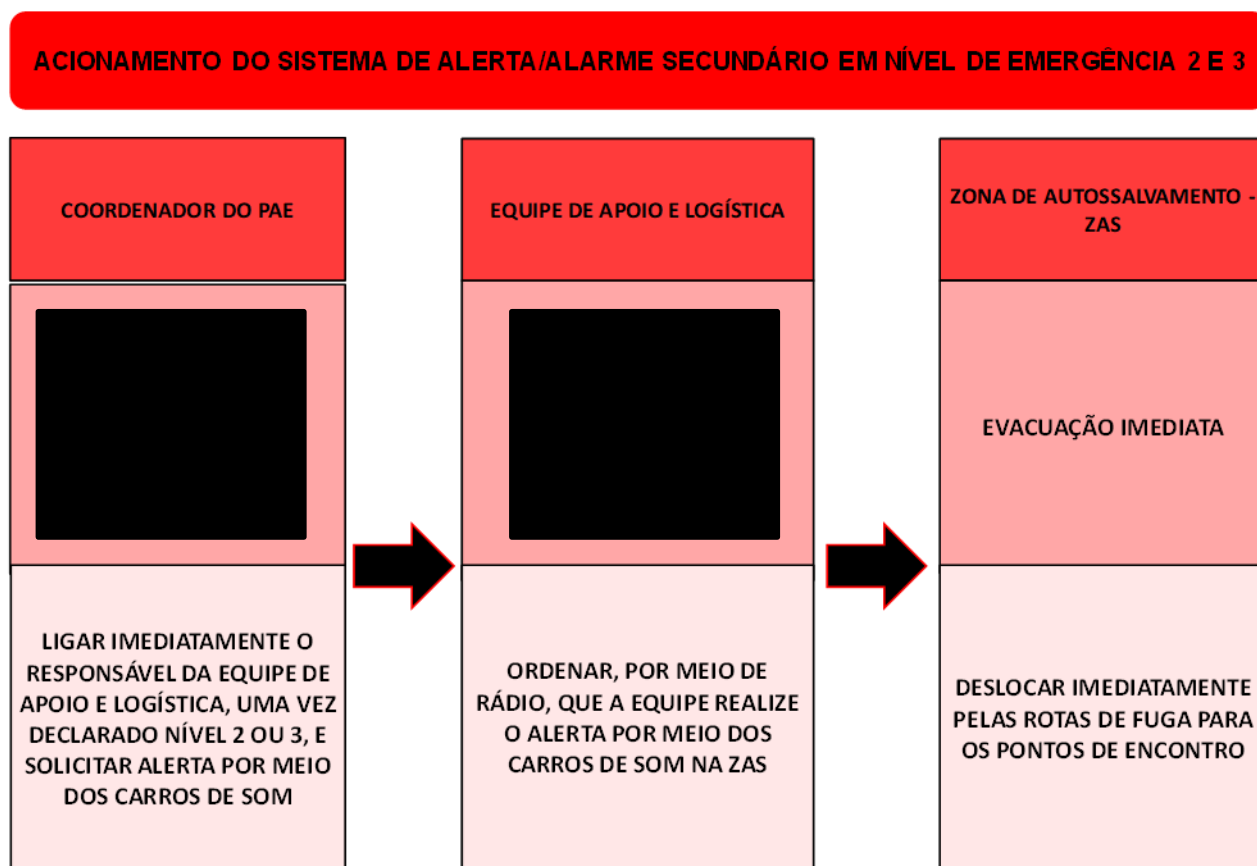
**Figura 6.2 - Fluxograma de acionamento do sistema de alerta/alarme secundário**

A Figura 6.2 apresenta o fluxograma de ações para o referido acionamento.

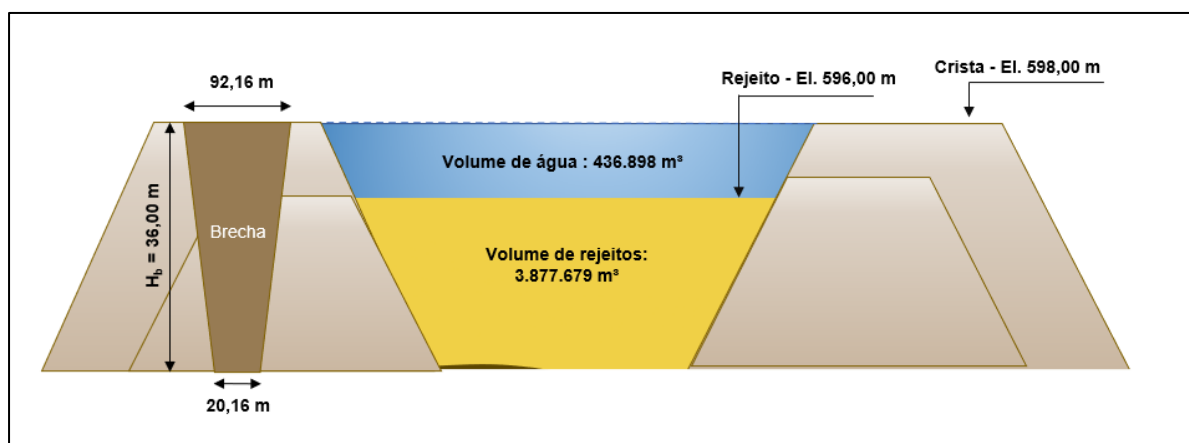
**Figura 9.1 - Parâmetros da brecha cenário de ruptura extremo (sem escala).**

Parâmetros	Cenário Extremo - Adotado
Elevação da crista do barramento (m)	598,00
Elevação do topo da brecha (m)	598,00
Elevação do fundo da brecha (m)	562,00
Altura da brecha (m)	36,00
Volume total escoado (m <sup>3</sup> )	4.472.851
Inclinação talude brecha (m)	1,00
Largura base da brecha (m)	20,16
Largura topo da brecha (m)	92,16
Tempo de formação da brecha (min)	18,60

Após a definição do volume mobilizado e dos parâmetros da brecha, os hidrogramas de ruptura foram obtidos a partir de simulações com o software HEC-HMS. Um croqui esquemático dos parâmetros da brecha é apresentado na Figura 9.1.

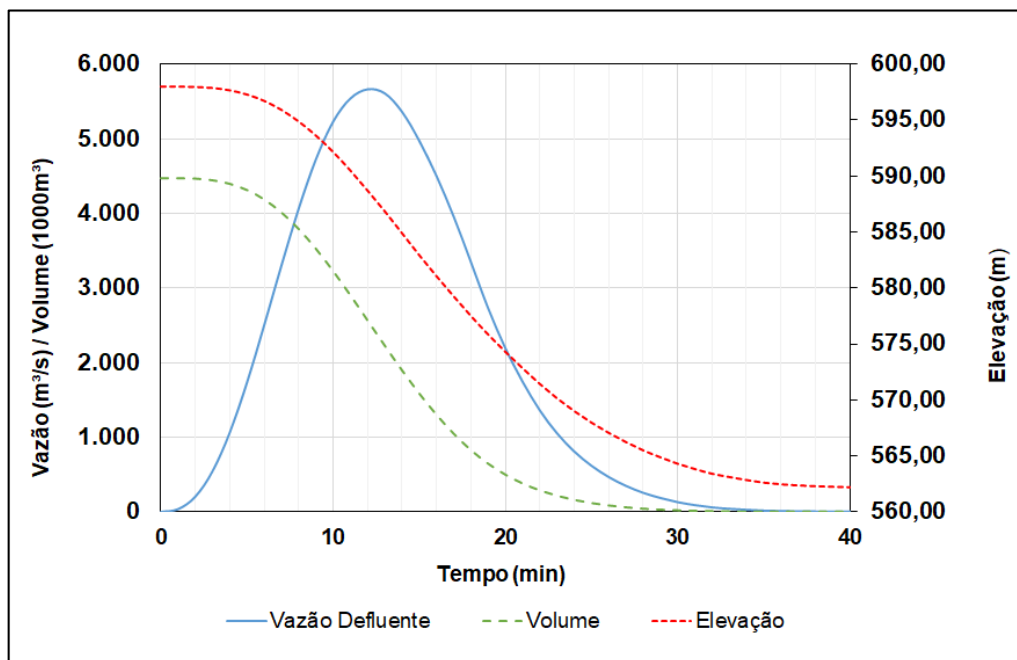
**Figura 9.2 – Hidrograma de ruptura – Módulo Oeste 1**

Os resultados do hidrograma de ruptura para o cenário extremo, bem como a variação do volume e da vazão com o tempo, estão ilustrados na Figura 9.2. Conforme pode ser observado, o hidrograma resultante apresentou uma vazão de pico de 5.662 m<sup>3</sup>/s para o cenário extremo.

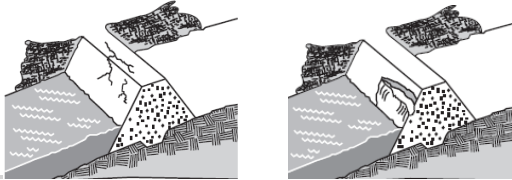
<b>FICHA DE EMERGÊNCIA</b>	<b>Nº 7</b>
	<b>NÍVEL DE EMERGÊNCIA</b>	<b>NE-2</b>
	<b>MODO DE FALHA</b>	<b>INSTABILIZAÇÃO</b>
<b>SITUAÇÃO DE EMERGÊNCIA</b>		
<p>Anomalia “Existência de trincas estruturais, abatimentos ou escorregamentos, com potencial de comprometimento da segurança da estrutura (deformações e recalques)” <b>não foi extinta ou controlada</b></p>		
<b>CROQUIS TÍPICOS DA ANOMALIA</b>	<b>POSSÍVEIS IMPACTOS ASSOCIADOS</b>

<ol style="list-style-type: none"> <li>1. Diminuição da resistência do maciço;</li> <li>2. Diminuição do Fator de Segurança;</li> <li>3. Redução da seção transversal e instabilização do maciço;</li> <li>4. Evolução para ruptura do barramento, se não tratado adequadamente.</li> </ol>	
<b>PROCEDIMENTOS DE MITIGAÇÃO / MONITORAMENTO / REPARAÇÃO (QUANDO APLICÁVEL)</b>		
<ol style="list-style-type: none"> <li>1. <b>Implementar fluxo de notificação interno e externo para NE-2;</b></li> <li>2. Avaliar a gravidade da situação;</li> <li>3. Avaliar tecnicamente a <b>opção</b> de se providenciar o rebaixamento do nível do reservatório (instalar bombas para auxiliar no esvaziamento do reservatório);</li> <li>4. Avaliar tecnicamente a <b>opção</b> de implantar sistema de extravasão adicional, para esvaziar mais rapidamente o reservatório;</li> <li>5. Caso se verifique a ocorrência de novas trincas estruturais, realizar o cadastramento e a correção da trinca de modo eficiente utilizando técnicas de construção adequadas, conforme orientação da equipe de segurança da barragem (selar trinca contra infiltração e escoamento superficial);</li> <li>6. Se for constatada novas deformações e recalques realizar o cadastramento e os reparos e/ou correção da geometria utilizando técnicas de construção e materiais adequados, conforme orientação da Equipe de Segurança;</li> <li>7. Verificar se a instrumentação está registrando níveis dentro dos limites aceitáveis de segurança</li> <li>8. Monitorar a ocorrência;</li> <li>9. Restabelecer as condições operacionais de desempenho da estrutura e elaborar documentação de projeto as built das atividades de engenharia empregadas;</li> <li>10. Caso o problema evolua e a solução apresentada não seja eficaz deve-se passar para a implementação do fluxo de notificação externo do Nível de Emergência 3 e para a Ficha de Emergência nº 11.</li> </ol>

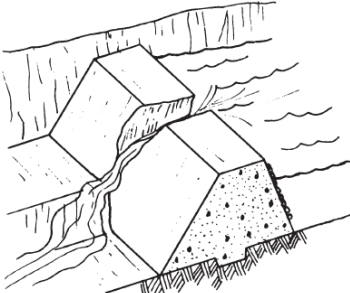
<b>FICHA DE EMERGÊNCIA</b>	<b>Nº 10</b>
	<b>NÍVEL DE EMERGÊNCIA</b>	<b>NE-3</b>
	<b>MODO DE FALHA</b>	<b>PIPING</b>
<b>SITUAÇÃO DE EMERGÊNCIA</b>		
Erosão regressiva ( <i>piping</i> ) com evolução e desenvolvimento da brecha de ruptura. Ruptura iminente ou está ocorrendo		
<b>CROQUIS TÍPICOS DA ANOMALIA</b>	<b>POSSÍVEIS IMPACTOS ASSOCIADOS</b>

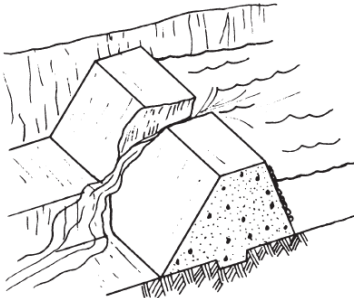
<b>FICHA DE EMERGÊNCIA</b>	<b>Nº 11</b>
	<b>NÍVEL DE EMERGÊNCIA</b>	<b>NE-3</b>
	<b>MODO DE FALHA</b>	<b>INSTABILIZAÇÃO</b>
<b>SITUAÇÃO DE EMERGÊNCIA</b>		
Instabilização em evolução. A ruptura é iminente ou está ocorrendo		
<b>CROQUIS TÍPICOS DA ANOMALIA</b>	<b>POSSÍVEIS IMPACTOS ASSOCIADOS</b>

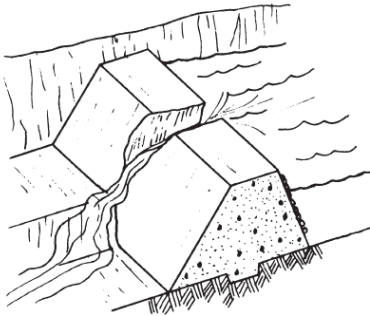
<b>FICHA DE EMERGÊNCIA</b>	<b>Nº 12</b>
	<b>NÍVEL DE EMERGÊNCIA</b>	<b>NE-3</b>
	<b>MODO DE FALHA</b>	<b>INSTABILIZAÇÃO</b>
<b>SITUAÇÃO DE EMERGÊNCIA</b>		
Estabilidade da estrutura foi afetada de modo severo. Ruptura iminente ou está ocorrendo		
<b>CROQUIS TÍPICOS DA ANOMALIA</b>	<b>POSSÍVEIS IMPACTOS ASSOCIADOS</b>

Existência de trincas, abatimentos ou escorregamentos com potencial de comprometimento da segurança da estrutura (deformações e recalque).	Instabilização	1	FICHA Nº 3
As ações adotadas no NE-1 não foram efetivas e, portanto, <u>a anomalia não foi extinta ou controlada.</u>		2	FICHA Nº 7
Instabilização em evolução. A ruptura é iminente ou está ocorrendo.		3	FICHA Nº 11
Ocorrência de sismo levando a instabilização da estrutura, com potencial de comprometimento da segurança da mesma.	Instabilização	1	FICHA Nº 4
As ações adotadas no NE-1 não foram efetivas e, portanto, <u>a anomalia não foi extinta ou controlada.</u>		2	FICHA Nº 8
Estabilidade da estrutura foi afetada de modo severo. Ruptura iminente ou está ocorrendo.		3	FICHA Nº 12
