NEXA S/A VAZANTE	
TÍTULO: PAE DO MÓDULO III PLANO DE AÇÃO DE EMERGÊNCIA SEÇÃO I – ENTIDADES FISCALIZADORAS	Nº. NEXA:	FOLHA 2/115
	Nº. EMITENTE: HBR086-23-NEXA-REL001	REV. 3

4.1 DESCRIÇÃO DO EMPREENDIMENTO

4.2 DESCRIÇÃO DA BARRAGEM

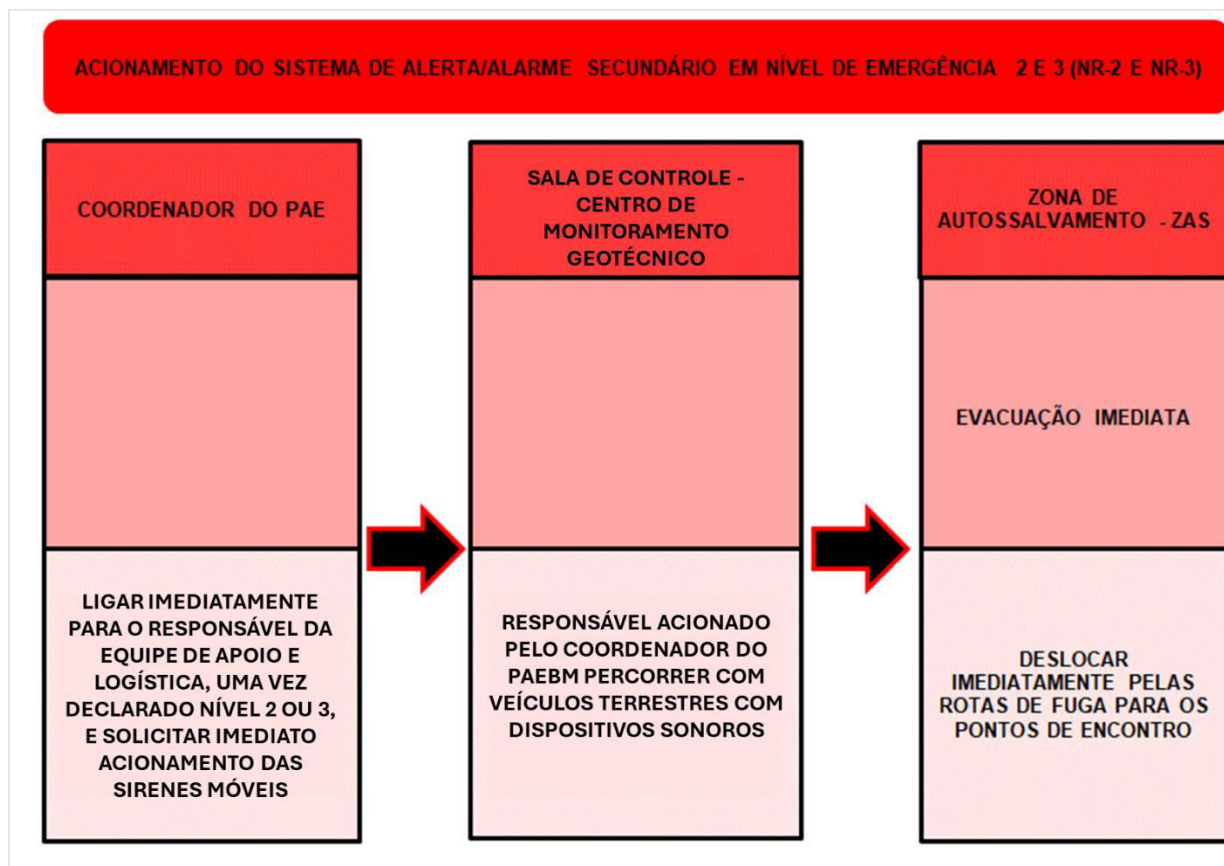
Figura 10-1 - Fluxograma de acionamento do sistema de alerta/alarme

A mensagem de emergência real será emitida na sirene móvel. A Figura 10-1 apresenta o fluxograma de ações para o referido acionamento.

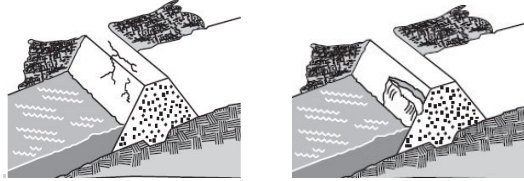
nexa	FICHA DE EMERGÊNCIA	Nº 3
	NÍVEL DE EMERGÊNCIA	NE-1
	MODO DE FALHA	INSTABILIZAÇÃO
SITUAÇÃO DE EMERGÊNCIA		
Existência de trincas, abatimentos, escorregamentos, deslocamento de blocos, com potencial de comprometimento da segurança da estrutura (deformações e recalques)		
CROQUIS TÍPICOS DA ANOMALIA	POSSÍVEIS IMPACTOS ASSOCIADOS

<ol style="list-style-type: none"> 1. Diminuição da resistência do maciço; 2. Diminuição do Fator de Segurança; 3. Redução da seção transversal e instabilização do maciço; 4. Evolução para ruptura do barramento, se não tratado adequadamente. 	
PROCEDIMENTOS DE MITIGAÇÃO / MONITORAMENTO / REPARAÇÃO (QUANDO APLICÁVEL)		
<ol style="list-style-type: none"> 1. Implementar fluxo de notificação interno e externo para NE-1; 2. Inspeccionar para fins de diagnóstico para detalhamento de ações o local onde se observaram trincas, deformações ou recalques, registrar a localização, comprimento, profundidade, alinhamento e outros aspectos físicos pertinentes. 3. Avaliar instrumentação; 4. Avaliação pelo Engenheiro Geotécnico e/ou equipe responsável pela barragem, para identificar a causa do problema e subsidiar a tomada de decisão sobre qual a metodologia utilizar para solucioná-lo; <ol style="list-style-type: none"> 4.1. Caso se verifique a ocorrência de trincas, realizar correção da trinca de modo eficiente utilizando técnicas de construção adequadas, conforme orientação da equipe de segurança da barragem (selar trinca contra infiltração e escoamento superficial); 4.2. Se for constatada deformações e recalques realizar os reparos e/ou correção da geometria utilizando técnicas de construção e materiais adequados, conforme orientação da Equipe de Segurança; 5. Verificar se a instrumentação está registrando níveis dentro dos limites aceitáveis de segurança; 6. Monitorar as ações corretivas de modo a avaliar sua eficiência.

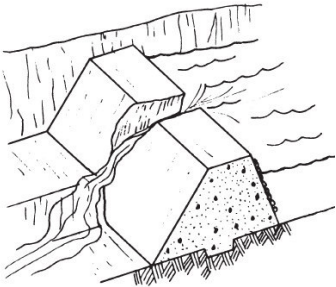
FICHA DE EMERGÊNCIA	Nº 9
	NÍVEL DE EMERGÊNCIA	NE-3
	MODO DE FALHA	GALGAMENTO
SITUAÇÃO DE EMERGÊNCIA		
Galgamento do barramento com abertura de brecha e ruptura iminente da estrutura ou ruptura em progresso		
CROQUIS TÍPICOS DA ANOMALIA	POSSÍVEIS IMPACTOS ASSOCIADOS

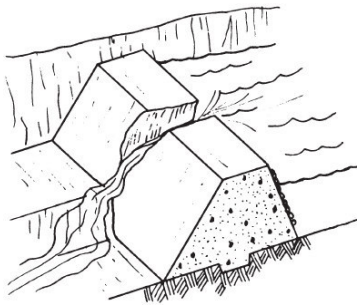
FICHA DE EMERGÊNCIA	N° 10
	NÍVEL DE EMERGÊNCIA	NE-3
	MODO DE FALHA	PIPING
SITUAÇÃO DE EMERGÊNCIA		
Erosão regressiva (<i>piping</i>) com evolução e desenvolvimento da brecha de ruptura. Ruptura iminente ou está ocorrendo		
CROQUIS TÍPICOS DA ANOMALIA	POSSÍVEIS IMPACTOS ASSOCIADOS
