NEXA S/A TRÊS MARIAS	
TÍTULO: PAE DA BARRAGEM CÓRREGO DA LAVAGEM, EL. 576M PLANO DE AÇÃO DE EMERGÊNCIA SEÇÃO I – ENTIDADES FISCALIZADORAS	Nº. NEXA: PGU-TM-SSM-GMA-016-PT	FOLHA 2/126
	Nº. EMITENTE: HBR51-21-NEXA-REL026	REV. 2.3

Este relatório apresenta a **SEÇÃO I** do Plano de Ação de Emergência da Barragem Córrego da Lavagem (El. 576,0 m), em atendimento às entidades fiscalizadoras.

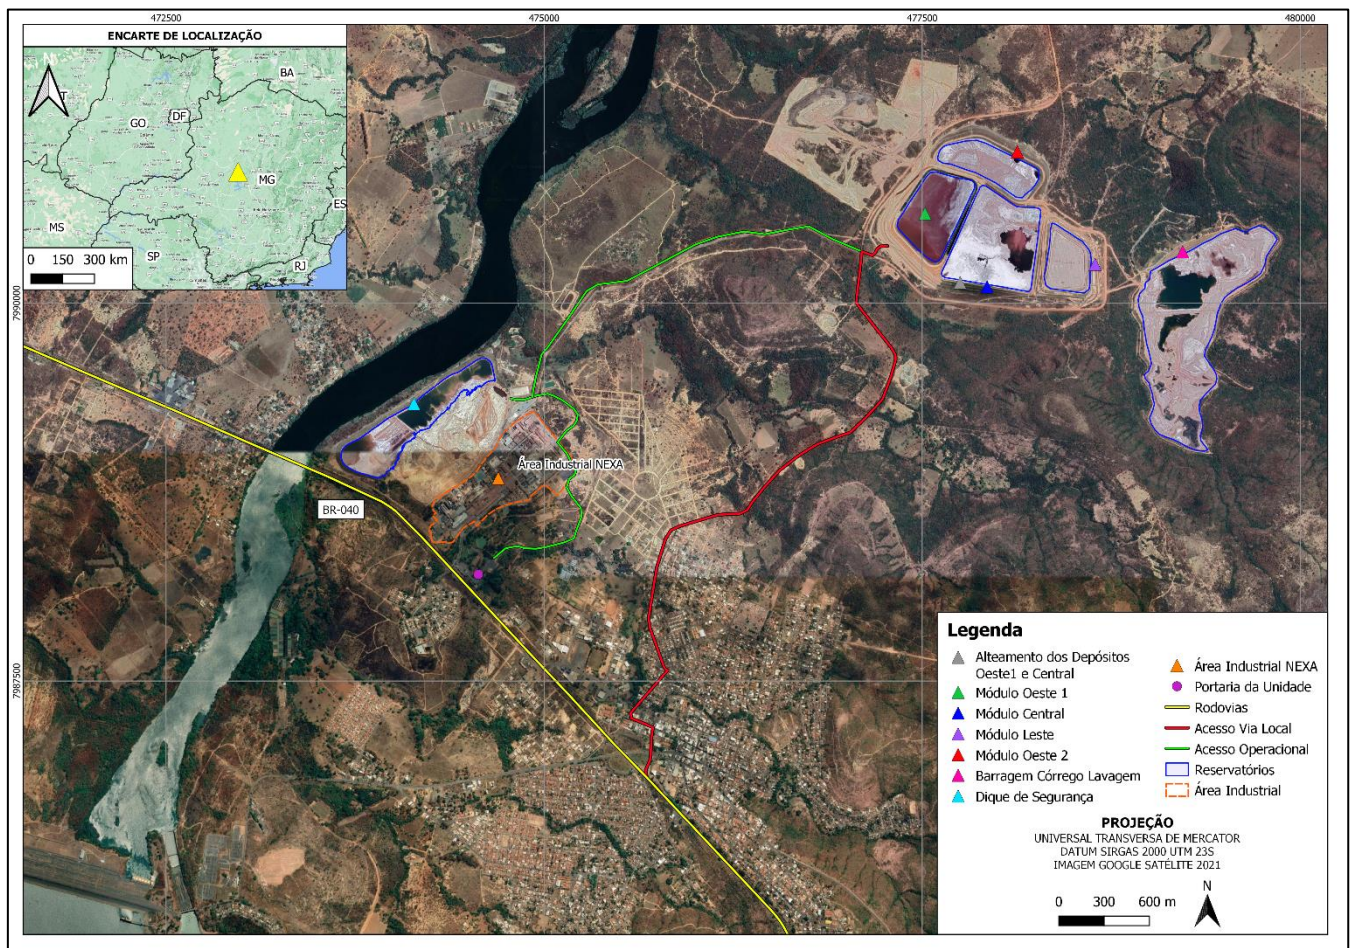
Figura 4.1 – Unidade Industrial – Nexa Resources – Três Marias.

A Nexa Recursos Minerais S. A. – unidade Três Marias é um empreendimento de metalurgia dos metais não ferrosos e visa a obtenção de zinco metálico e suas ligas e óxido de zinco. Nessa unidade, encontra-se a área industrial, o Depósito de Rejeito Murici (DRM), o Dique de Segurança e a Barragem Córrego da Lavagem, sendo que essas duas últimas barragens estão em fase de descomissionamento. A Unidade Industrial Nexa Resources – Três Marias é apresentada na Figura 4.1.

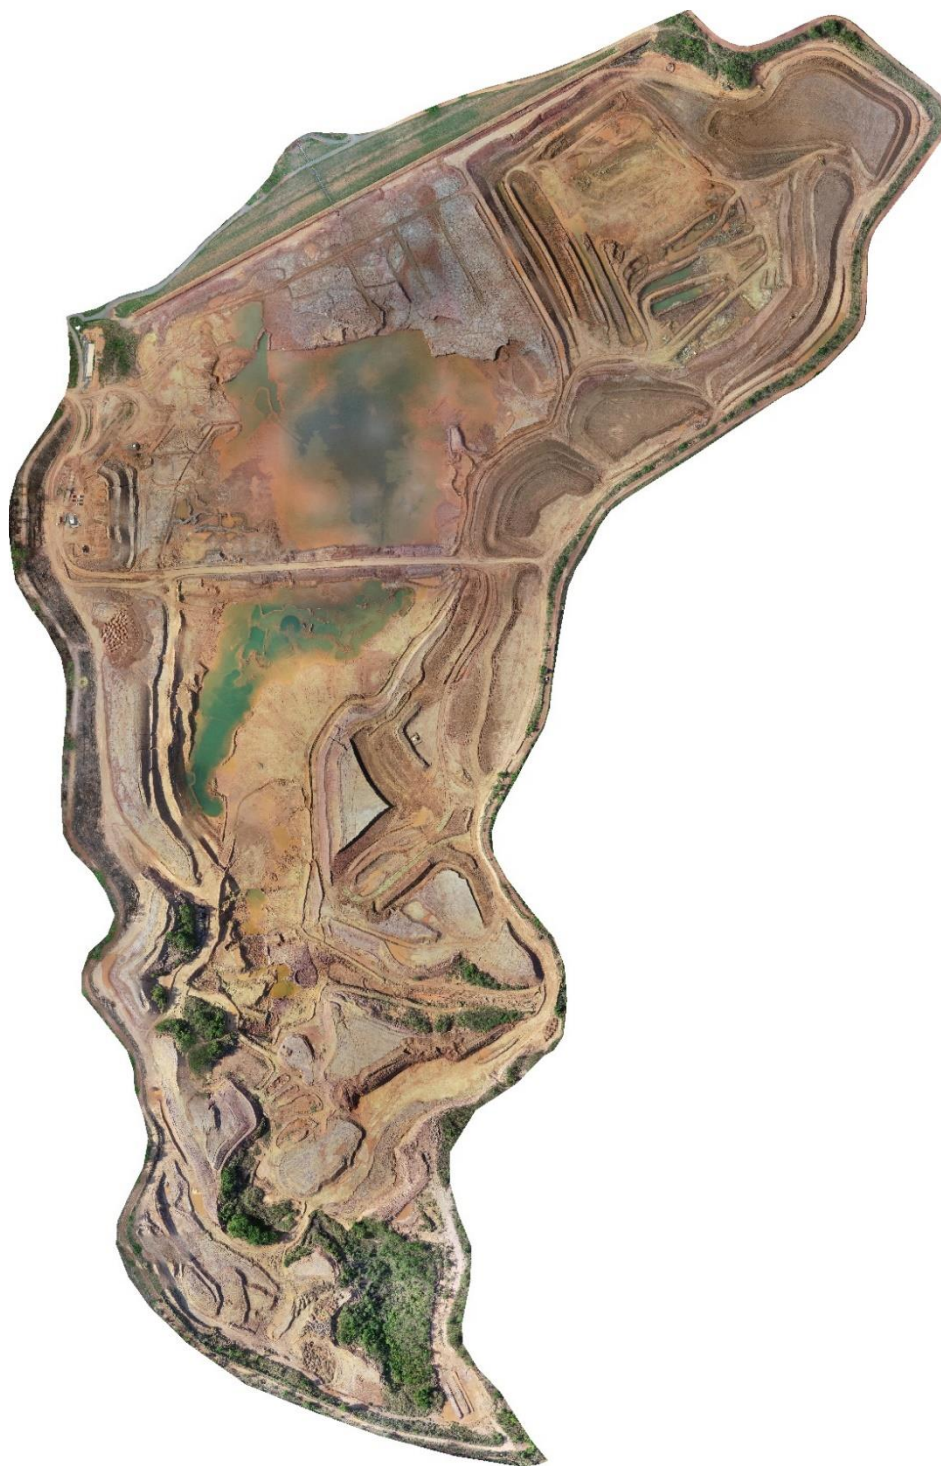
Figura 4.2 – Ortofoto do reservatório da Barragem Córrego Lavagem (documento: Ortofoto BCL 211021.jpg).

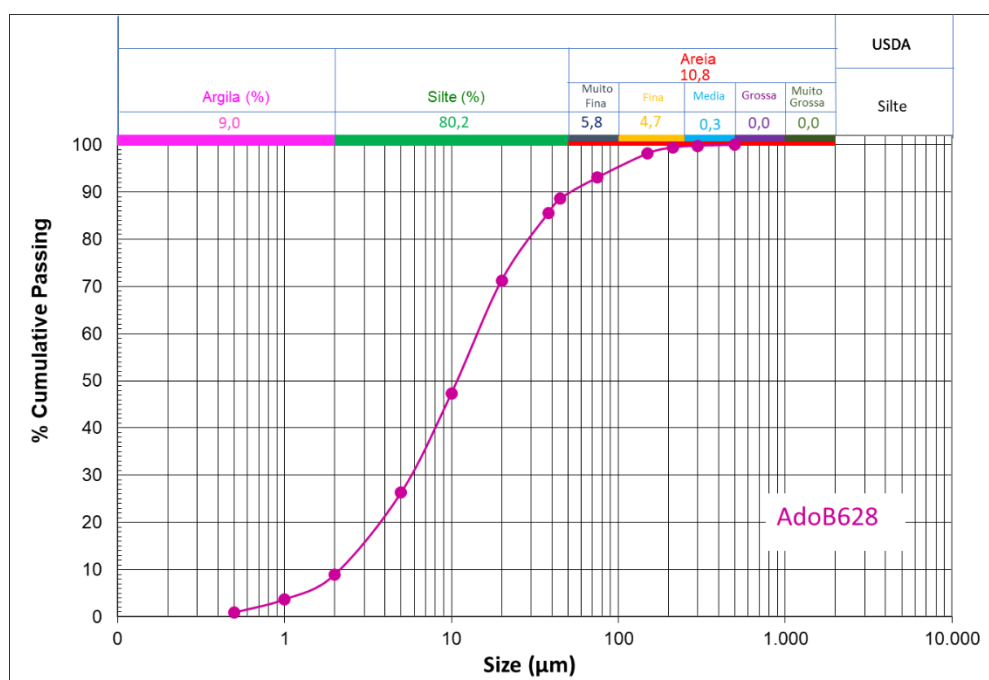
A amostra foi classificada como Silte (Silte 80,2%, 10,8% areia e 9,0% argila), sendo constituída de partículas com hábitos granulares com formas sub angulosa e partículas de hábitos aciculares, e apresenta densidade de sólidos de 2,79 g/cm³.

Figura 4.3 – Distribuição Granulométrica da amostra.

A Figura 4.3 apresenta a distribuição granulométrica da amostra analisada, apresentando os resultados supracitados.

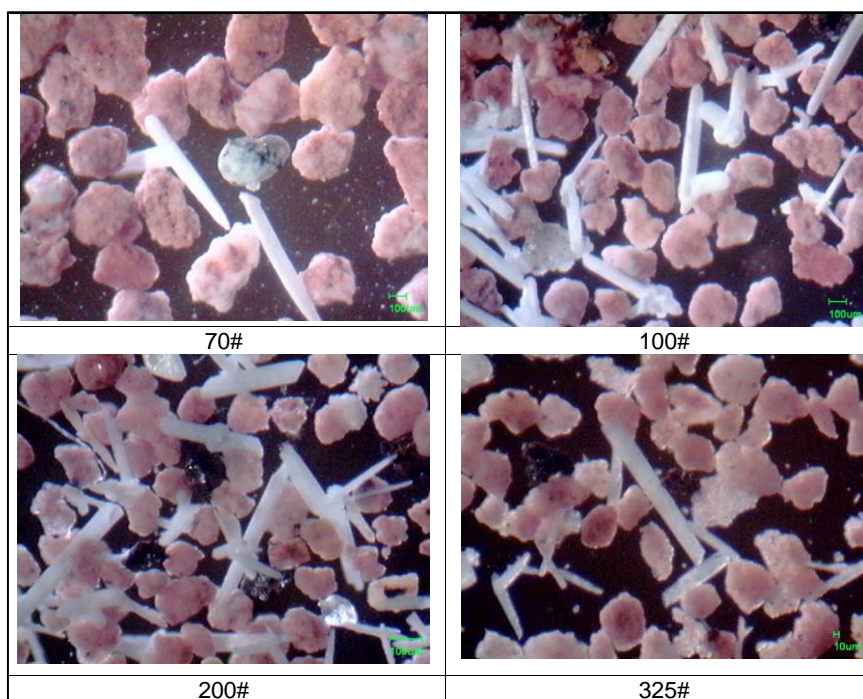
A Figura 4.4 apresenta fotos das partículas das amostras tiradas de um microscópio ótico Olympus MIC-D retidas nas frações 70, 100, 200 e 325 #. Em relação ao grau de arredondamento, as partículas são classificadas como sub angulosas.

Figura 4.4 – Imagem das partículas, amostras retidas nas frações 70, 100, 200 e 325.

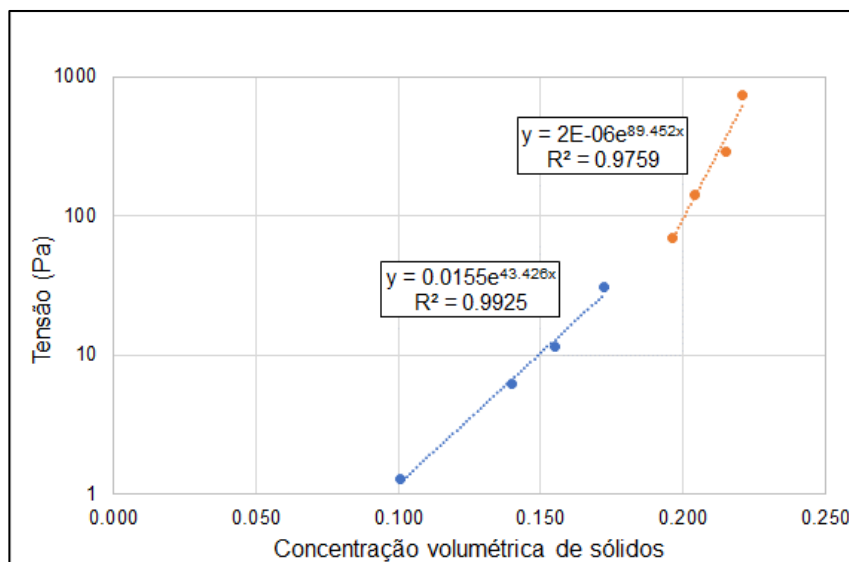
Figura 4.5 – Tensão limite de escoamento em função da concentração volumétrica

Quanto aos ensaios reológicos, os resultados destes são sintetizados entre as Figura 4.5 e Figura 4.7, que apresentam a tensão limite de escoamento e viscosidade em função da concentração volumétrica de sólidos das misturas analisadas.

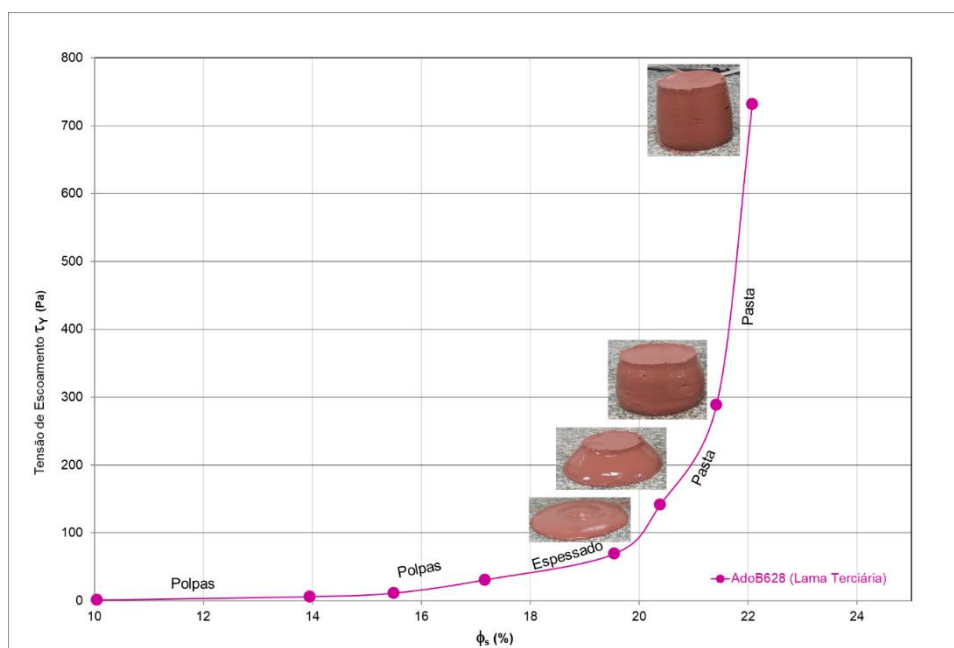
Figura 4.6 – Tensão escoamento em função da concentração volumétrica.

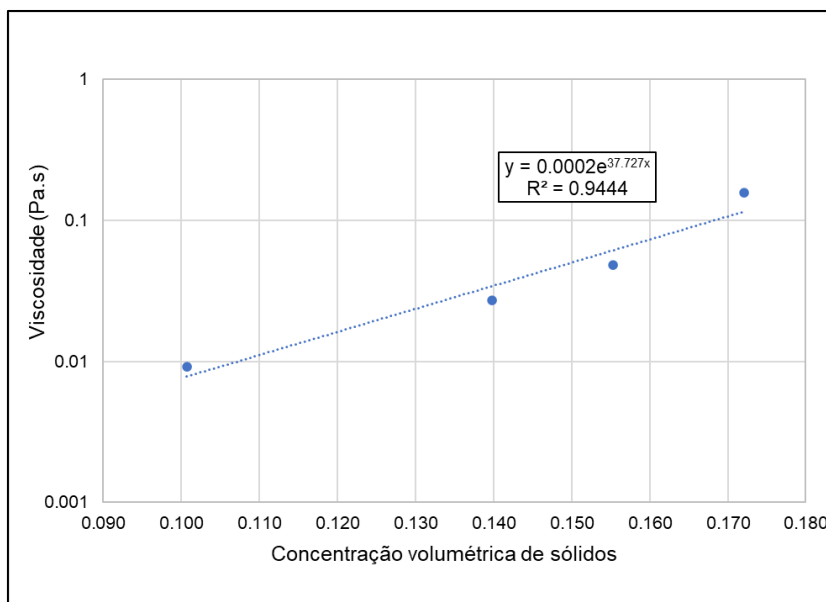
Figura 4.7 – Viscosidade em função da concentração volumétrica de sólidos.

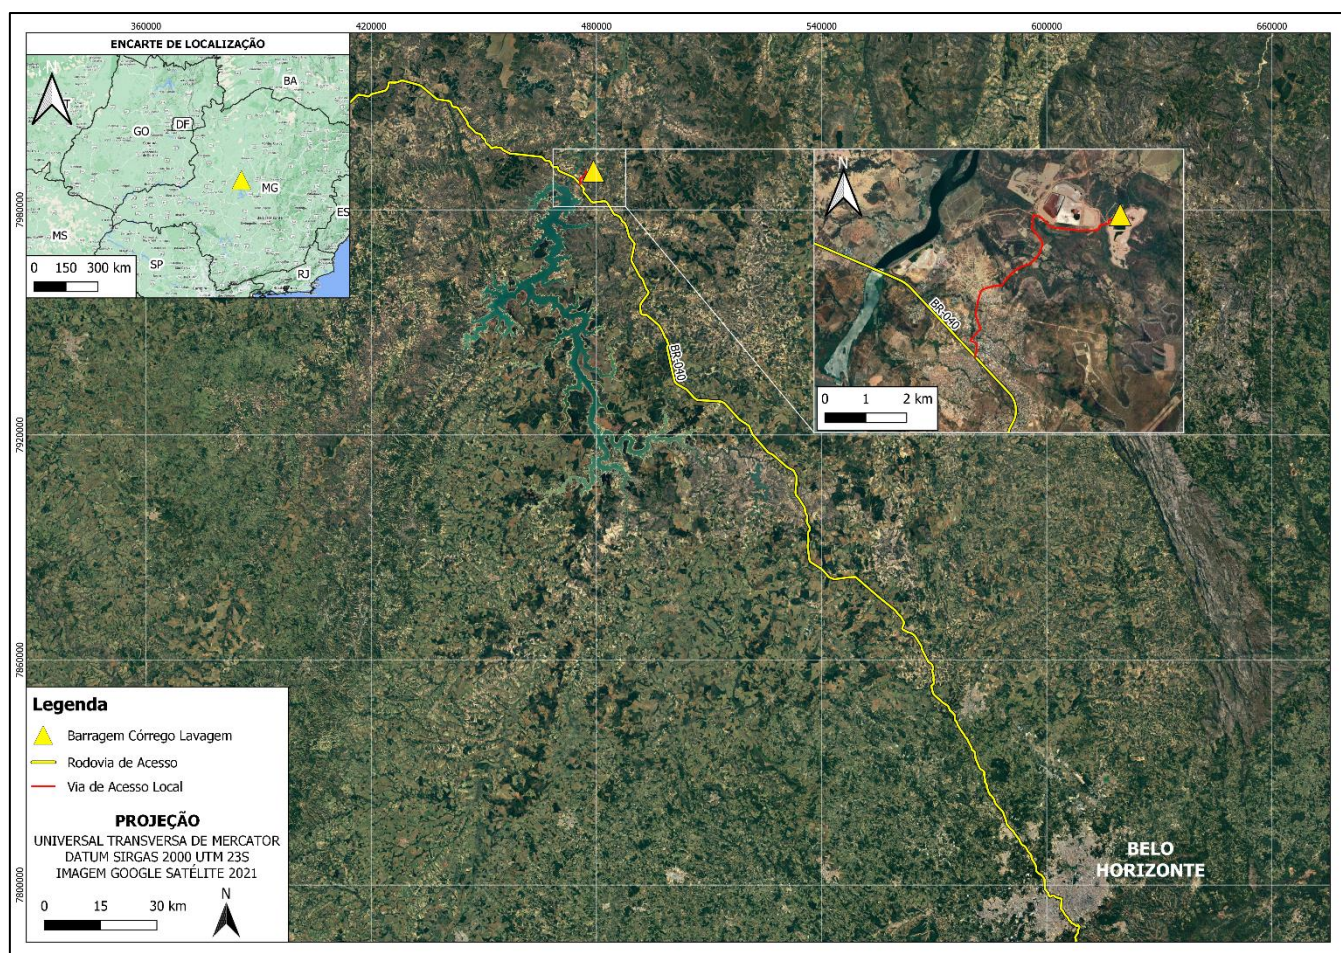
Figura 4.8 - Vias de acesso a Barragem Córrego da Lavagem.

O acesso ao empreendimento é realizado, partindo de Belo Horizonte, pela BR-040. O município de Três Marias também pode ser acessado por via aérea, uma vez que conta com um aeroporto que pode receber aviões de pequeno porte.

O mapa de acesso até a Barragem Córrego da Lavagem está apresentado na Figura 4.8.

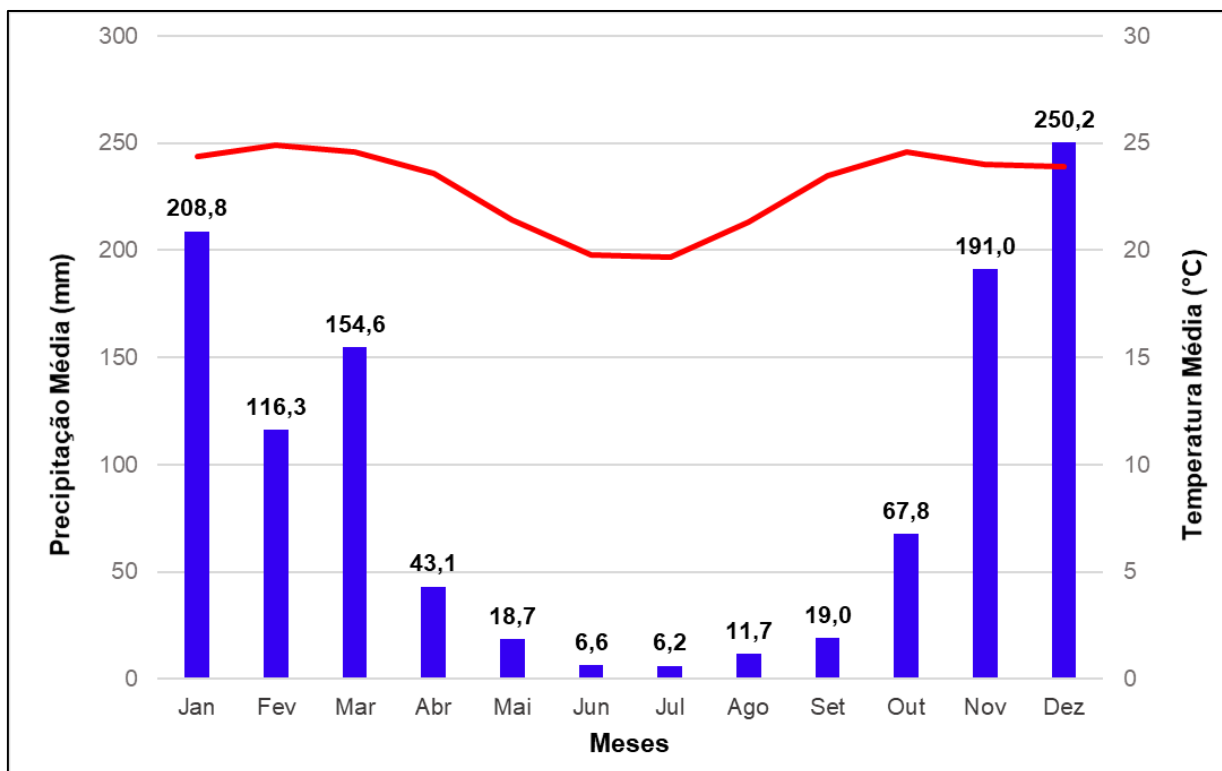
Figura 4.9 – Precipitação e temperatura média para estação 83536 (1981 – 2010).

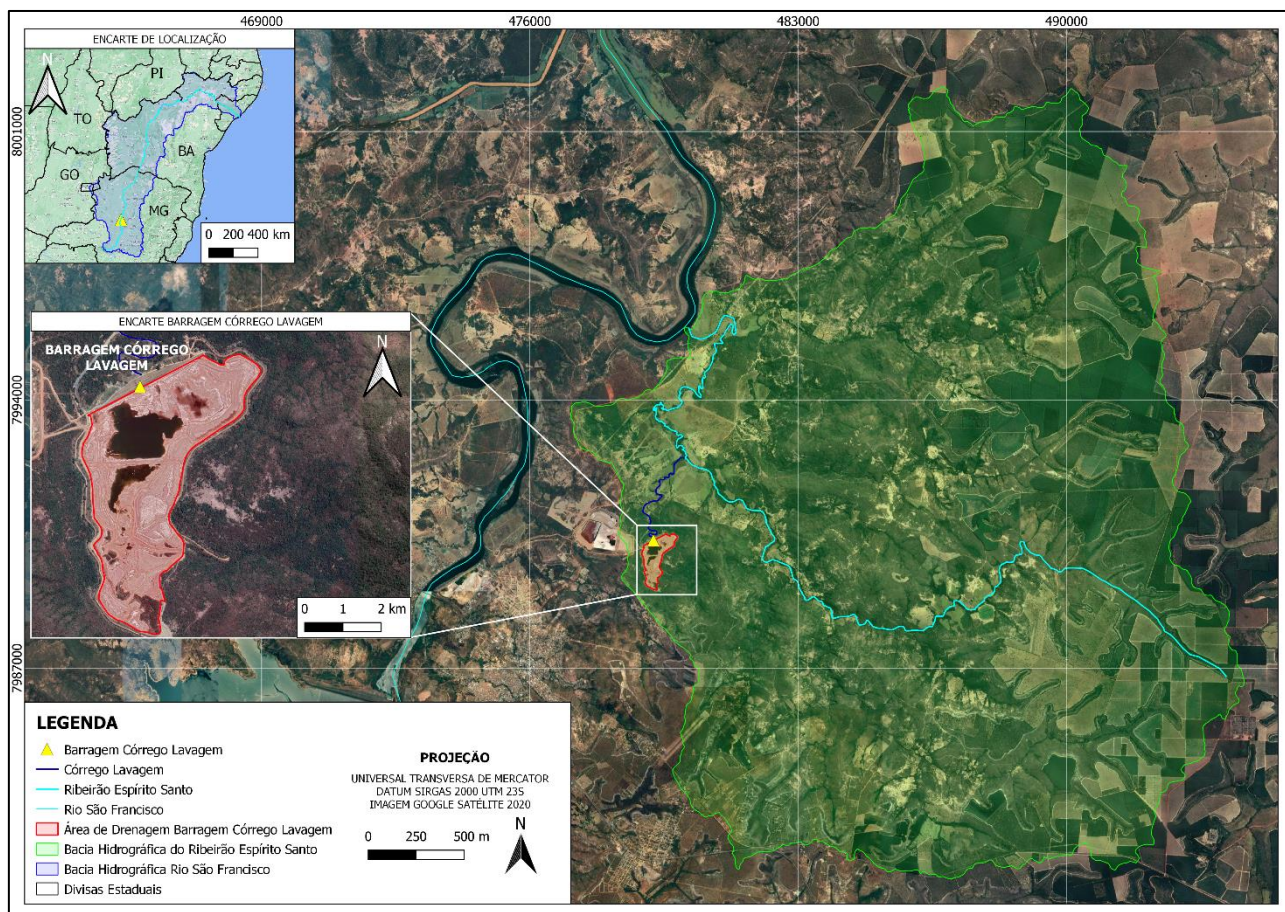
Figura 4.10 – Hidrografia do DRM – Barragem Córrego da Lavagem.

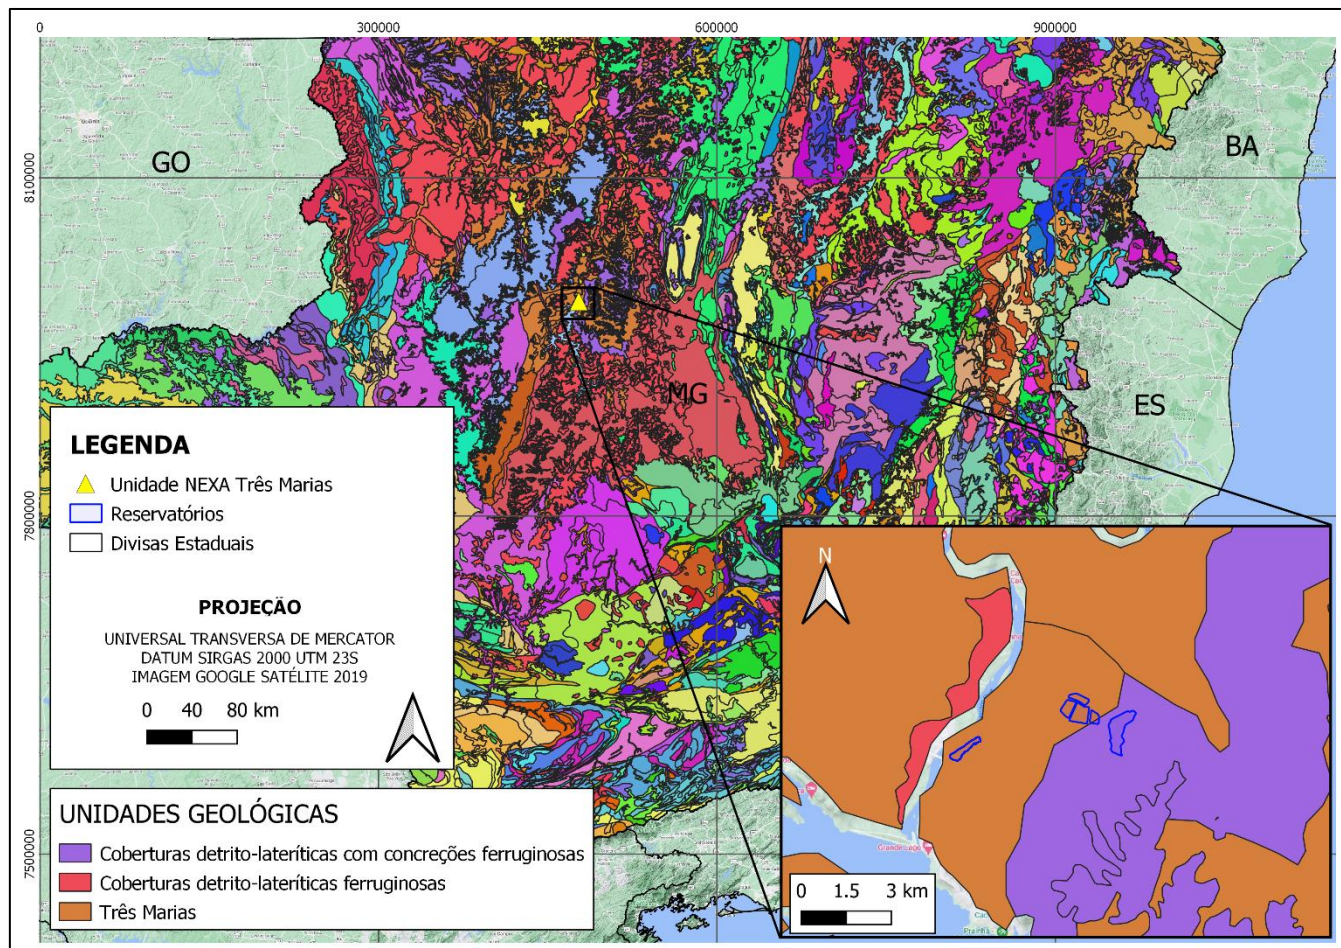
Figura 4.11 – Unidades Geológicas – Barragem Córrego da Lavagem.

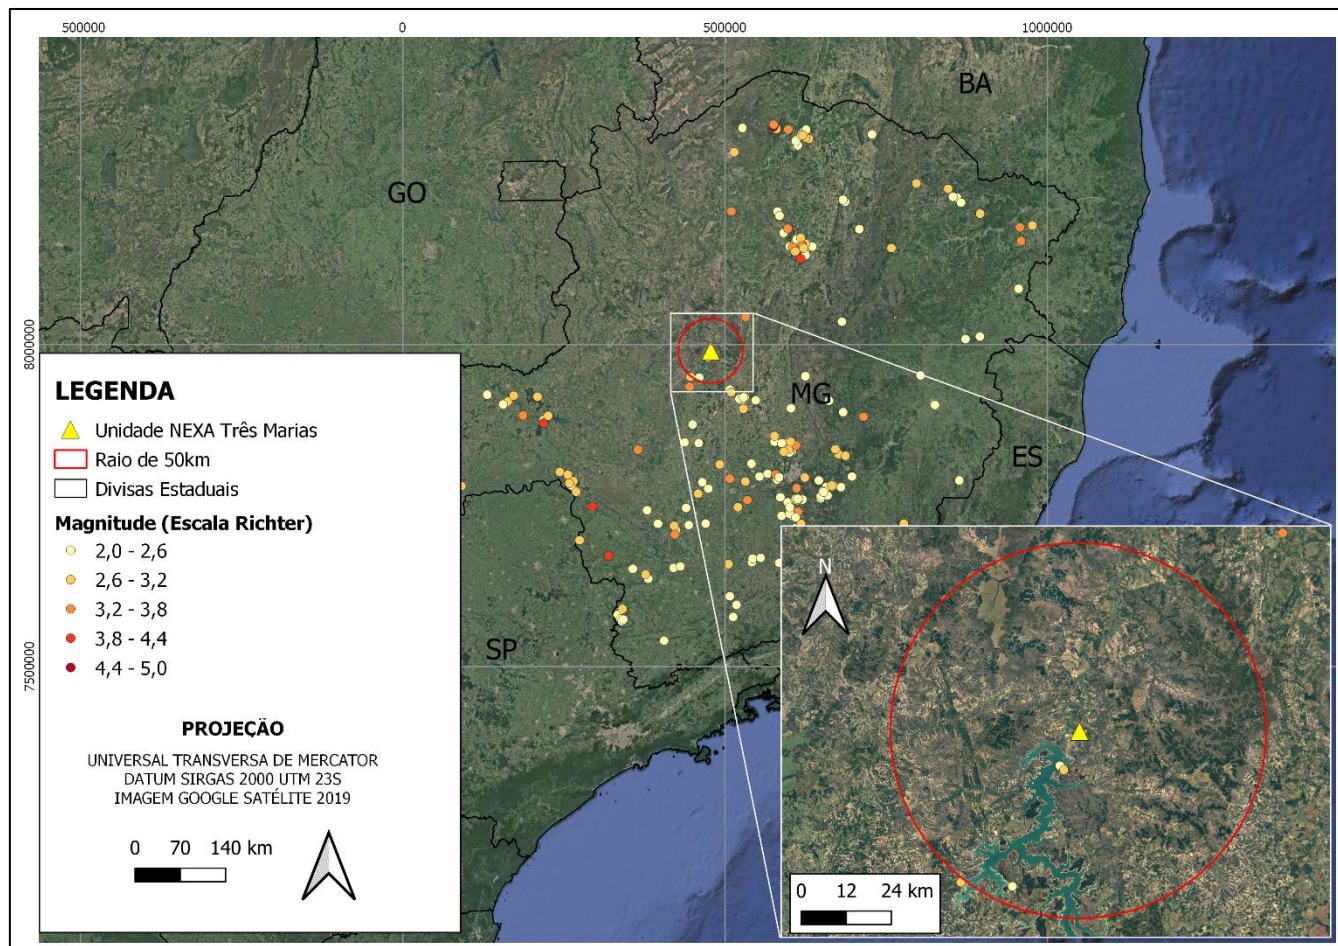
Figura 4.12 – Atividades sísmicas no entorno do barramento de 1996 a 2020.

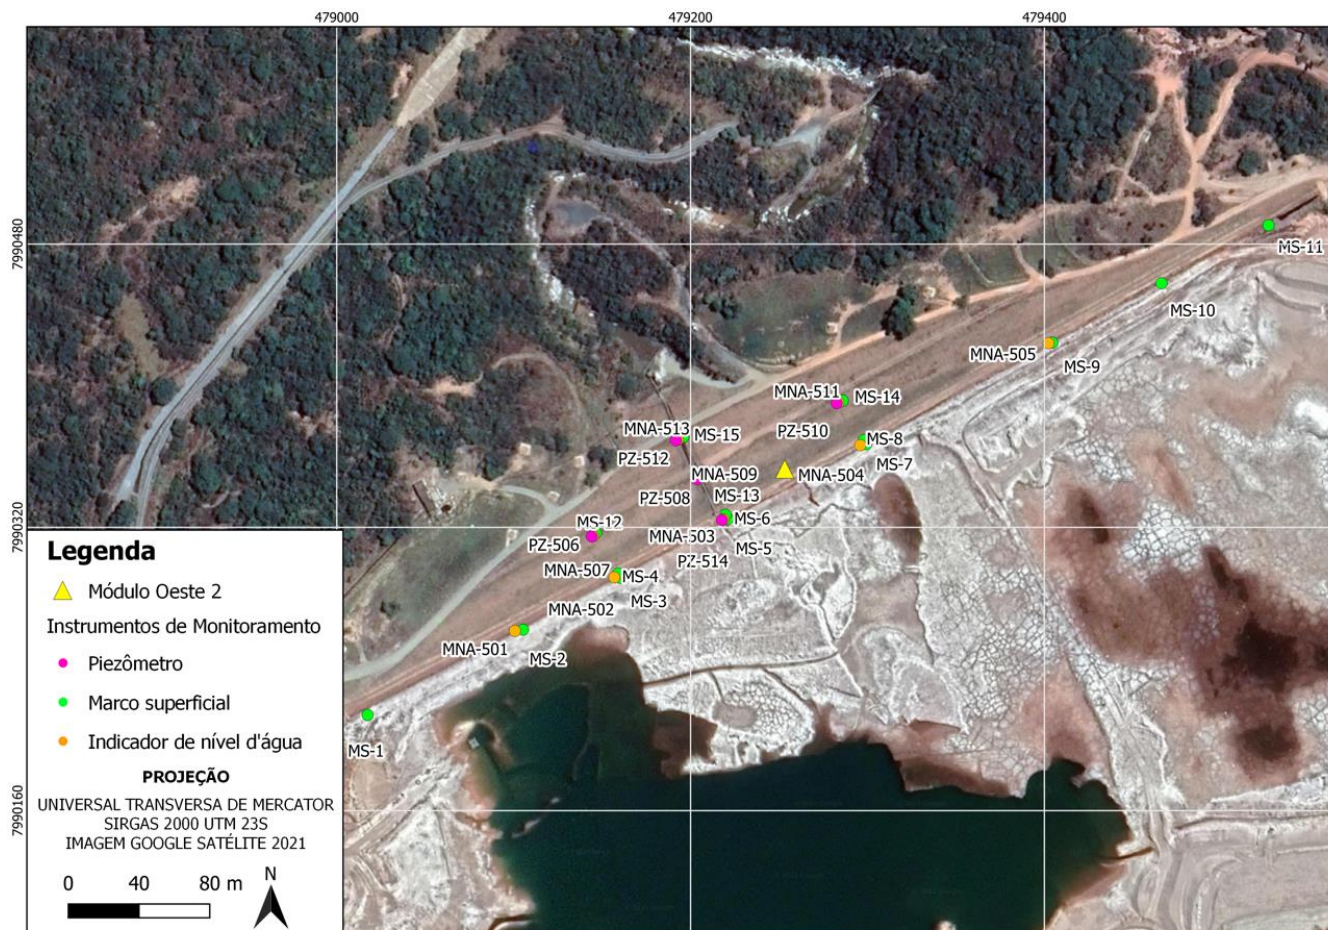
Figura 5.1 – Sistema de monitoramento da Barragem Córrego da Lavagem

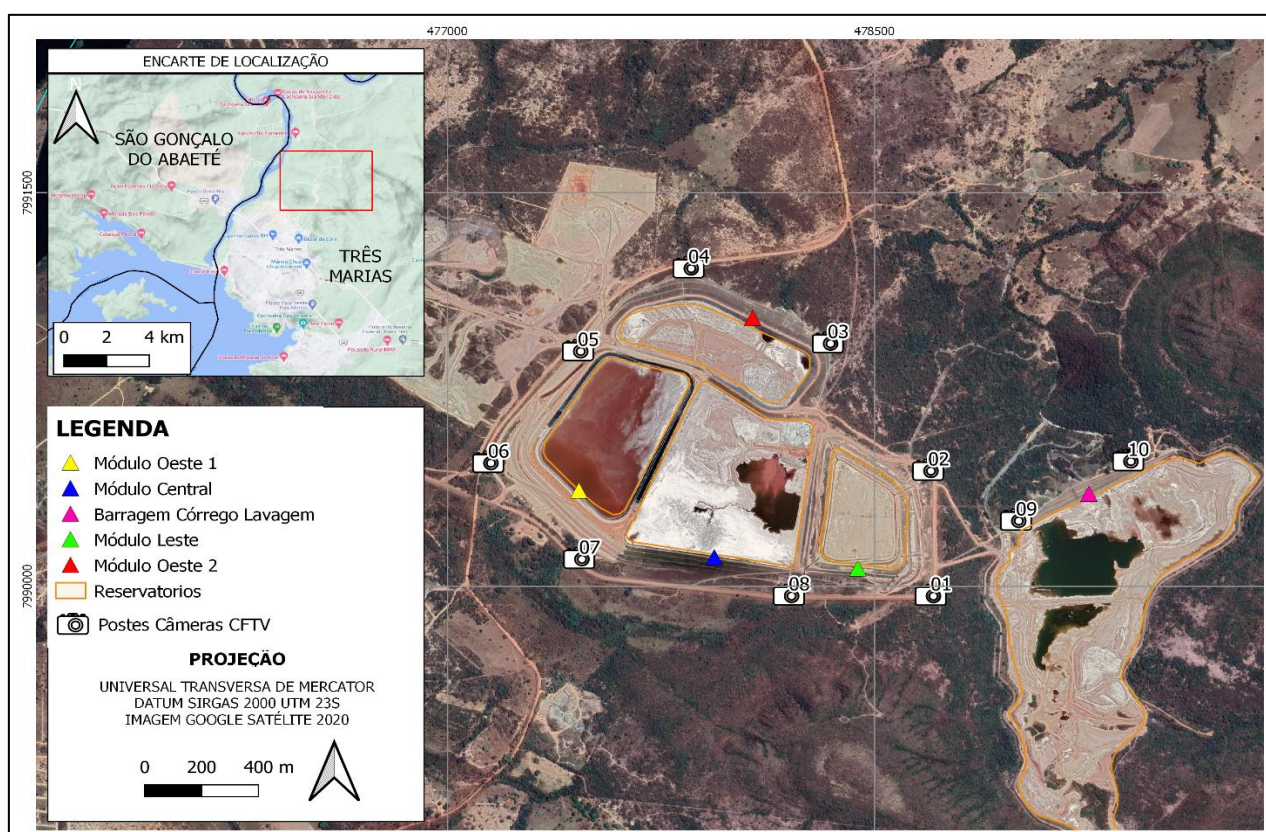
Monitoramento	
Sistema CFTV	10 Câmeras
Responsável monitoramento

Figura 5.2 - Sistema CFTV da Barragem Córrego da Lavagem

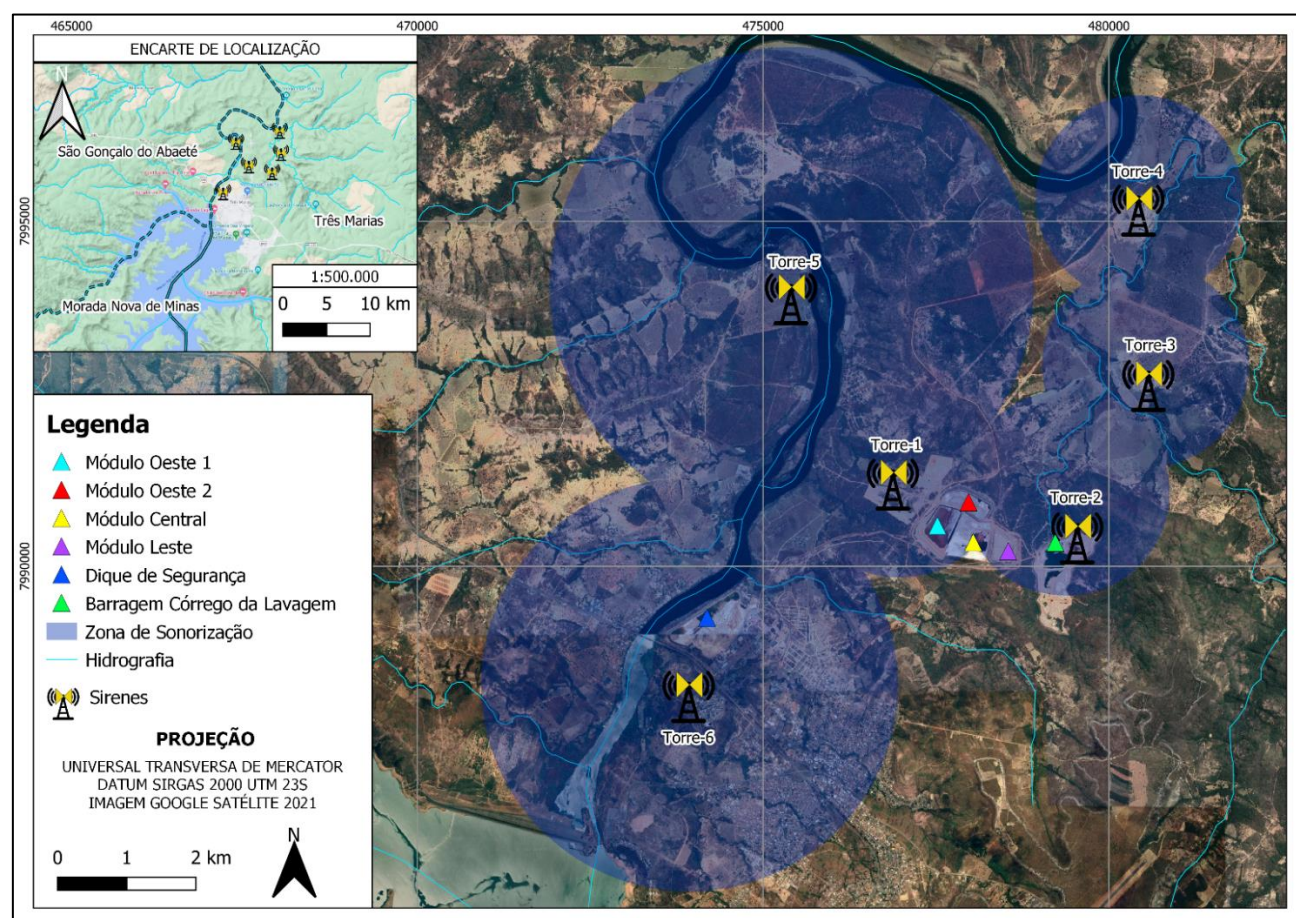
Figura 5.3 – Localização das sirenes do Sistema de Alerta/Alarme.

Sirene	Coordenadas (SIRGAS 2000 23S)		Endereço
	Latitude (m)	Longitude (m)	
Torre-1	7.991.359,453	476.888,398	Escritório de Obras, Nexa Três Marias, Três Marias - MG
Torre-2	7.990.582,251	479.552,700	Barragem Córrego Lavagem, Três Marias - MG
Torre-3	7.992.791,427	480.580,291	Estrada Vicinal, s/ n, Três Marias - MG
Torre-4	7.995.330,341	480.437,370	Estrada Consciência, s/ n, Três Marias - MG
Torre-5	7.994.047,000	473.413,000	Estrada Vicinal, s/ n, São Gonçalo do Abaeté - MG
Torre-6	7.988.284,700	473.934,700	Vila CMM, via sem nome, s/n, Três Marias - MG

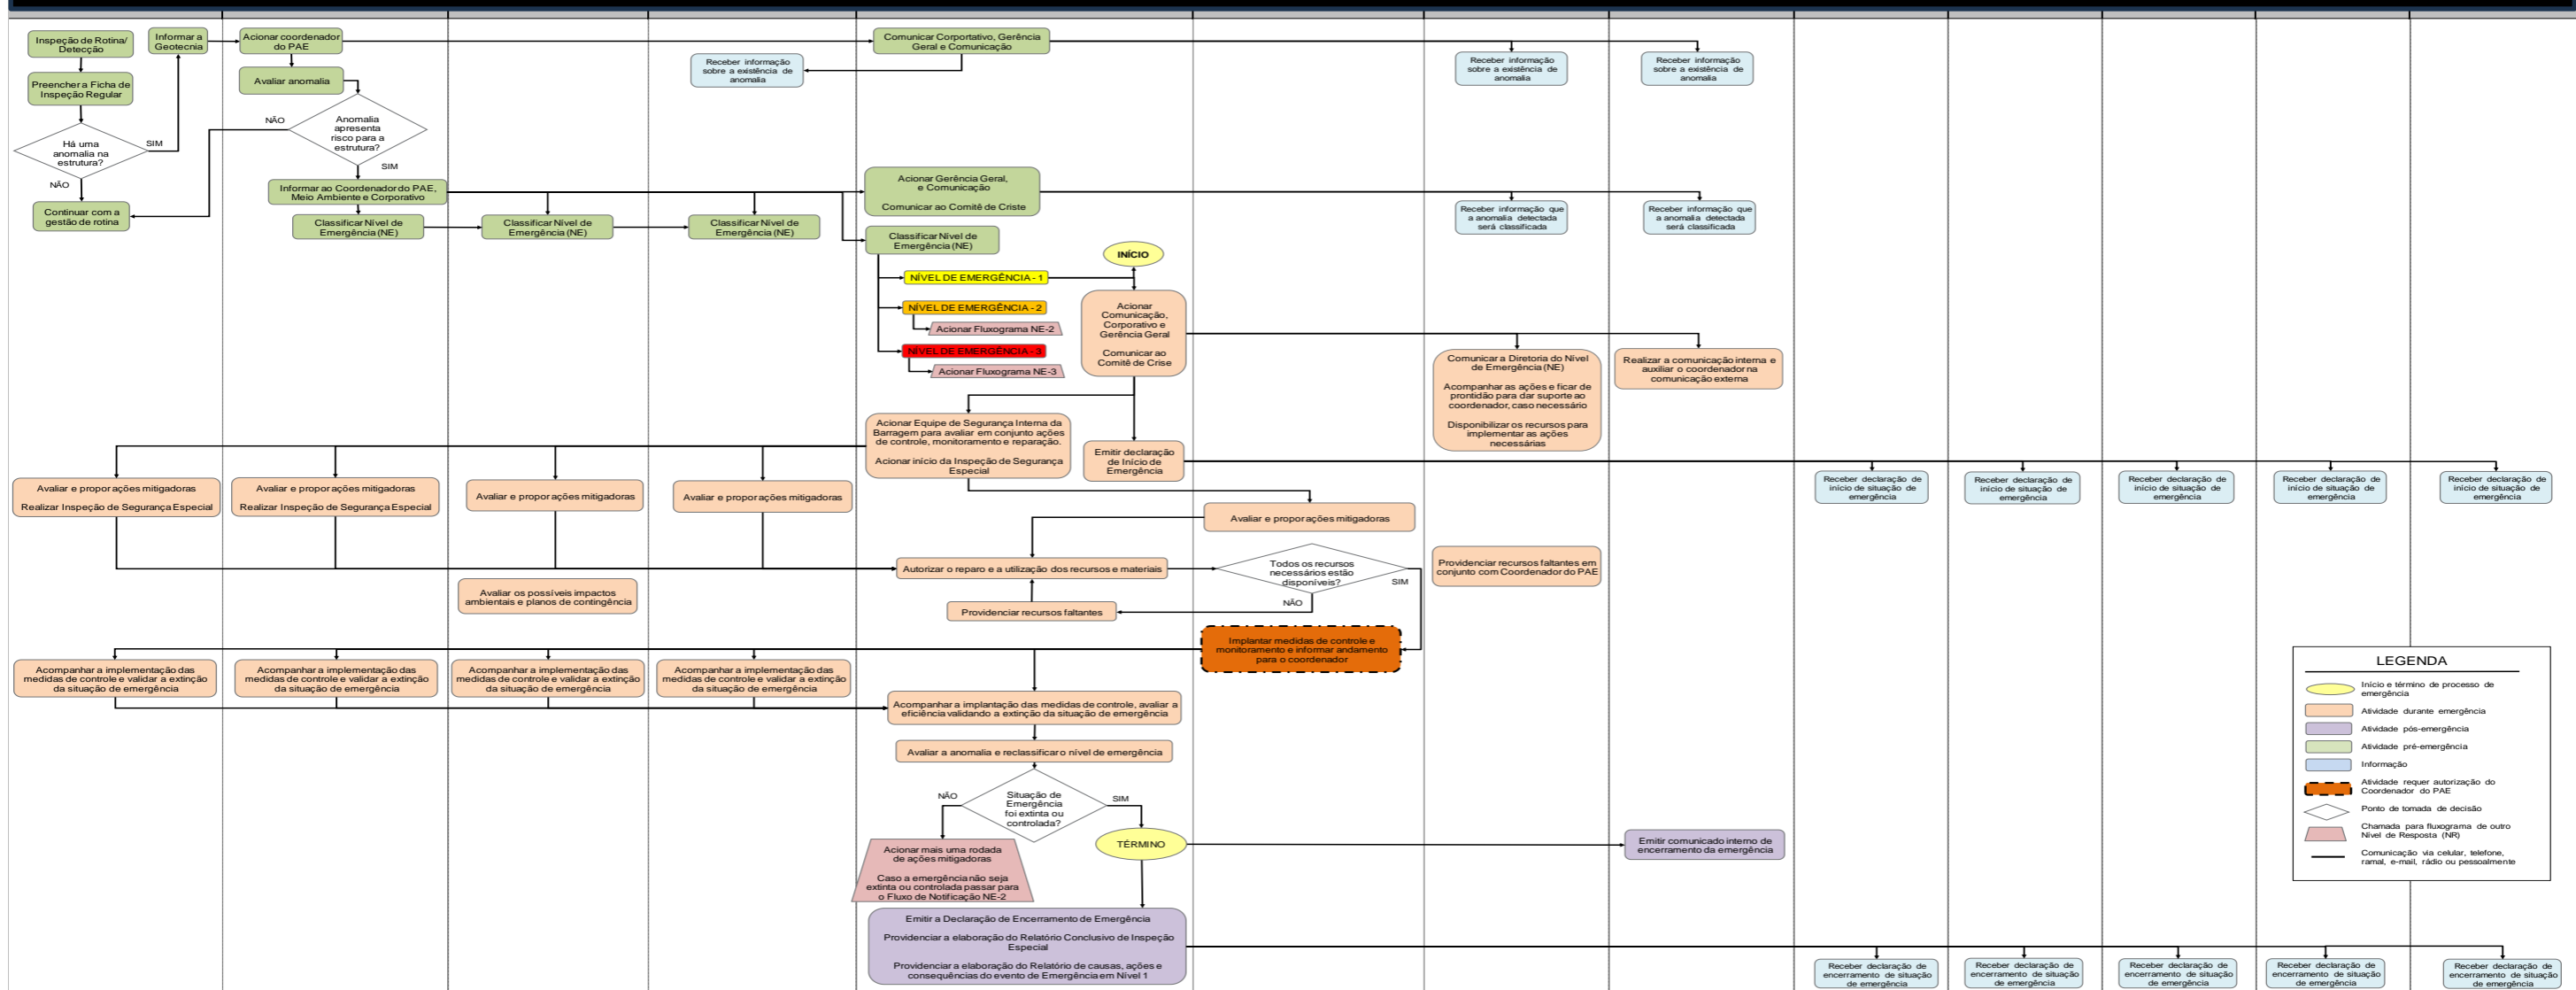
Figura 5.4 - Fluxograma de Notificação para Nível de Emergência 1 – Barragem Córrego da Lavagem.

Nota 1: Este Fluxograma de notificação apresenta os principais envolvidos quando do acionamento do NE-1. Outros grupos também poderão participar da Notificação, a critério do Empreendedor e/ou Coordenador do PAE.
 Nota 2: Todos os Formulários de inspeção regulares e especiais deverão ser inseridos no PSB (Volume III - Registros e Controlés).
 Nota 3: Cada Equipe responsável pelo atendimento de emergência deverá consultar os procedimentos específicos da área para estabelecimento no item de Responsabilidades Gerais no PAE.

A descrição dos **FLUXOS DE AÇÕES ESPERADAS POR NÍVEL DE EMERGÊNCIA** é apresentada nas Figura 5.4, Figura 5.5 e Figura 5.6. Destaca-se que estes fluxogramas envolvem, além da equipe interna da Nexa, agentes externos que atuarão na situação de emergência. Estes agentes estão cientes do seu envolvimento em uma situação de emergência devido aos protocolos realizados e apresentados no Apêndice 11.3 e no Apêndice 11.4.

Os procedimentos de notificação incluem o Fluxograma de Notificações e o Sistema de Alerta. Os fluxogramas associados aos níveis de resposta foram apresentados anteriormente nas **Figura 5.4, Figura 5.5 e Figura 5.6.**

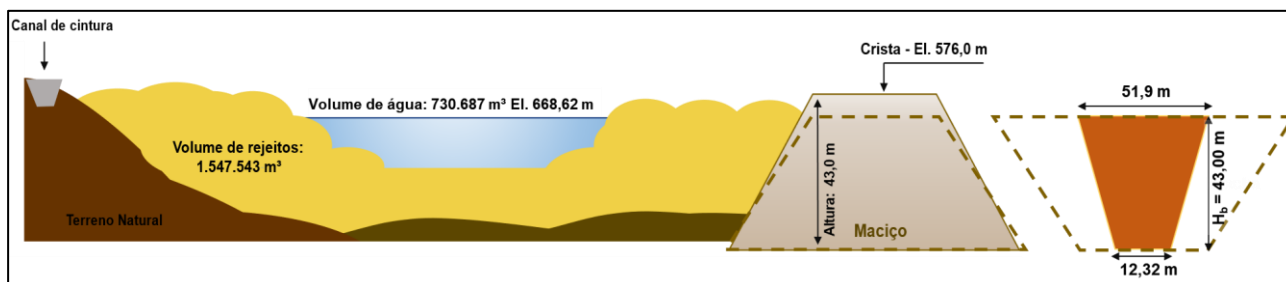
Figura 9.1 - Parâmetros da brecha cenário de ruptura extremo (sem escala).

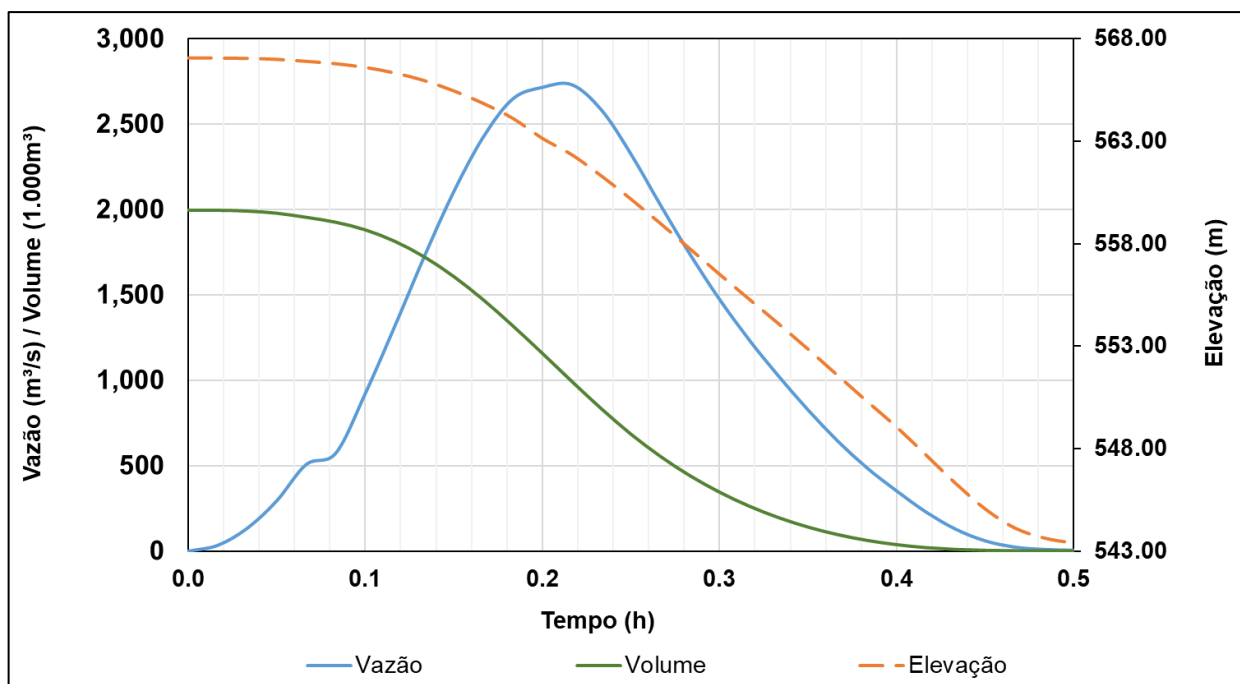
Os resultados do hidrograma de ruptura para o cenário extremo, bem como a variação do volume e da vazão com o tempo, estão ilustrados na Figura 9.2. Conforme pode ser observado, o hidrograma resultante apresentou uma vazão de pico de 2.731 m³/s para o cenário extremo.

Figura 9.2 – Hidrograma de ruptura – Barragem Córrego da Lavagem

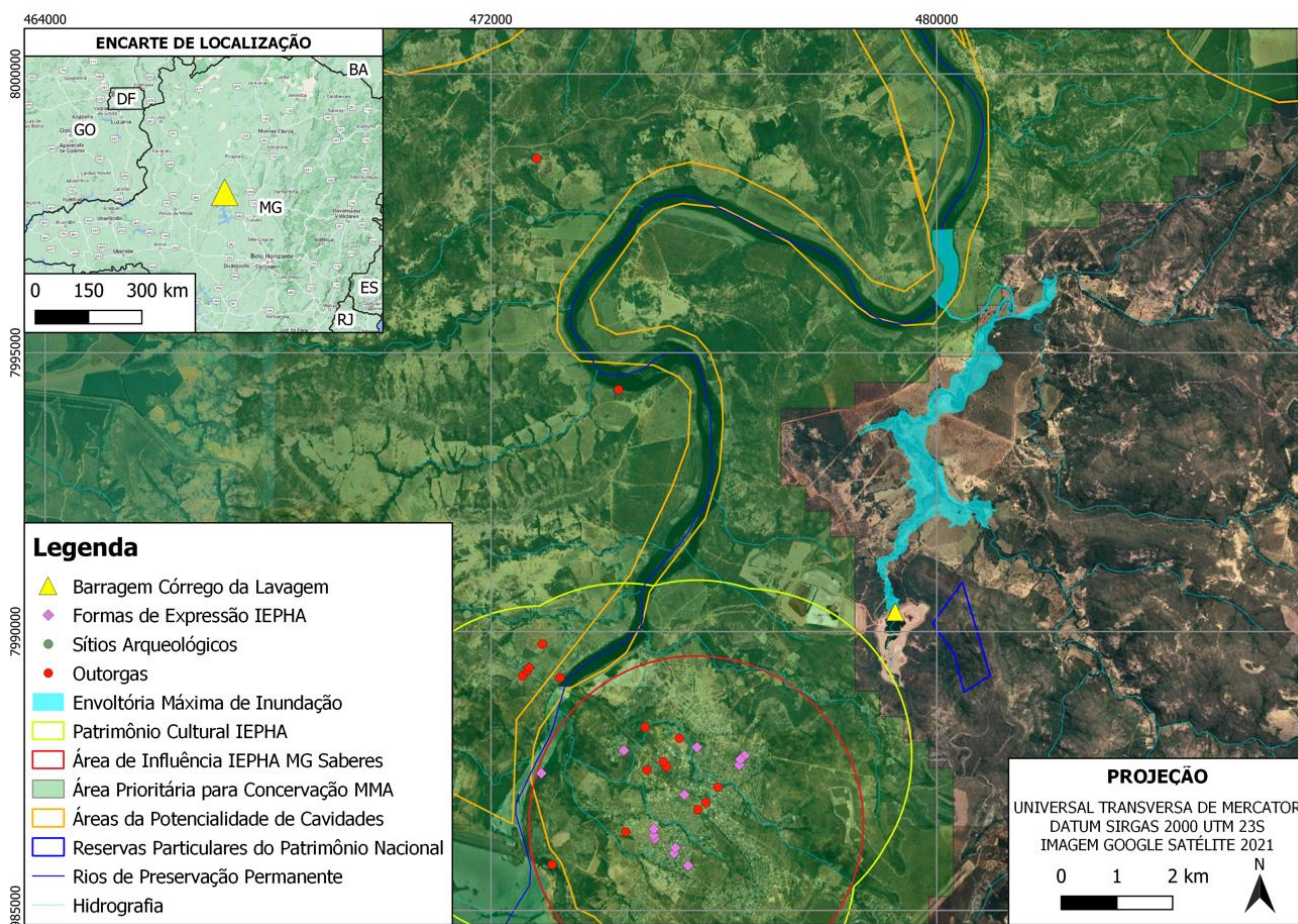
Figura 9.3 - Patrimônio histórico, artístico, cultura e natural.

Em relação ao patrimônio cultural, pesquisa feita a partir de dados do Instituto Estadual do Patrimônio Histórico e Artístico de Minas Gerais (IEPHA) mostrou que não há patrimônio material diretamente afetado na ZAS, conforme apresentado na Figura 9.3. Também não foram identificados na ZAS sítios arqueológicos, sendo que a busca foi feita a partir de dados do Instituto do Patrimônio Histórico e Artístico Nacional (IPHAN); comunidades indígenas, pelos dados da Fundação Nacional do Índio (FUNAI), e comunidades quilombolas, com dados da Fundação Palmares/ Instituto Nacional de Colonização e Reforma Agrária (INCRA). Todas essas informações foram buscadas por meio da Infraestrutura de Dados Espaciais do Sistema Estadual de Meio Ambiente e Recursos Hídricos (IDE-SISEMA, 2021). Além disso, não há na ZAS patrimônio espeleológico, de acordo com dados do Centro Nacional de Pesquisa e Conservação de Cavernas (CECAV) do Instituto Chico Mendes de Conservação da Biodiversidade (ICMBio) (ICMBIO, 2018).

Quanto ao meio ambiente inserido na ZAS, o trecho do rio São Francisco atingido é classificado como rio de preservação permanente, de acordo com a lei Estadual nº 15.082/2004, o que significa que possui “características excepcionais de beleza ou dotados de valor ecológico, histórico ou turístico, em ambientes silvestres naturais ou pouco alterados” (MINAS GERAIS, 2004). Um rio pode ser declarado como de preservação permanente com objetivo de “manter o equilíbrio ecológico e a biodiversidade dos ecossistemas aquáticos e marginais, proteger paisagens naturais pouco alteradas, de beleza cênica notável, favorecer condições para a educação ambiental e a recreação em contato com a natureza, proporcionar o desenvolvimento de práticas náuticas em equilíbrio com a natureza e favorecer condições para a pesca amadorística e desenvolver a pesca turística”. Por isso, algumas atividades são proibidas, como a modificação do leito e das margens, o exercício de atividade que ameace extinguir espécie da fauna aquática ou que possa colocar em risco o equilíbrio dos ecossistemas e outros. Além disso, a área industrial da Nexa e a área atingida pela mancha de inundação estão inseridas em uma Área Prioritária para a Conservação, Utilização Sustentável e Repartição dos Benefícios da Biodiversidade, de prioridade e importância altas, conforme dados do Ministério do Meio Ambiente (BRASIL, 2018). O rio São Francisco e a Área prioritária para a conservação também são apresentadas na Figura 9.3.

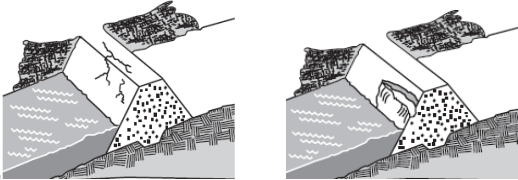
FICHA DE EMERGÊNCIA	Nº 7
	NÍVEL DE EMERGÊNCIA	NE-2
	MODO DE FALHA	INSTABILIZAÇÃO
SITUAÇÃO DE EMERGÊNCIA		
<p style="text-align: center;">Anomalia “<i>Existência de trincas estruturais, abatimentos ou escorregamentos, com potencial de comprometimento da segurança da estrutura (deformações e recalques)</i>” <u>não foi extinta ou controlada</u></p>		
CROQUIS TÍPICOS DA ANOMALIA	POSSÍVEIS IMPACTOS ASSOCIADOS

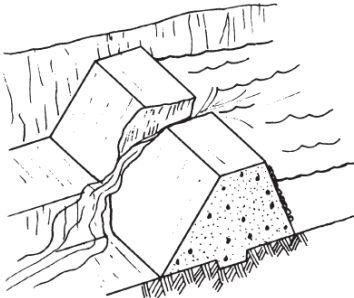
FICHA DE EMERGÊNCIA	Nº 11
	NÍVEL DE EMERGÊNCIA	NE-3
	MODO DE FALHA	INSTABILIZAÇÃO
SITUAÇÃO DE EMERGÊNCIA		
Instabilização em evolução. A ruptura é iminente ou está ocorrendo		
CROQUIS TÍPICOS DA ANOMALIA	POSSÍVEIS IMPACTOS ASSOCIADOS
